船舶事故調査報告書

船種船名 旅客船 KAZU I
船舶番号 291-23472 北海道
総トン数 19トン

事故種類 沈没
発生日時 令和4年4月23日 13時26分以降短時間のうち
発生場所 北海道知床半島西側カシュニの滝沖
知床岬灯台から真方位225° 7.5海里付近
(概位 北緯44° 15.1' 東経145° 12.7')

令和5年9月4日
運輸安全委員会議決

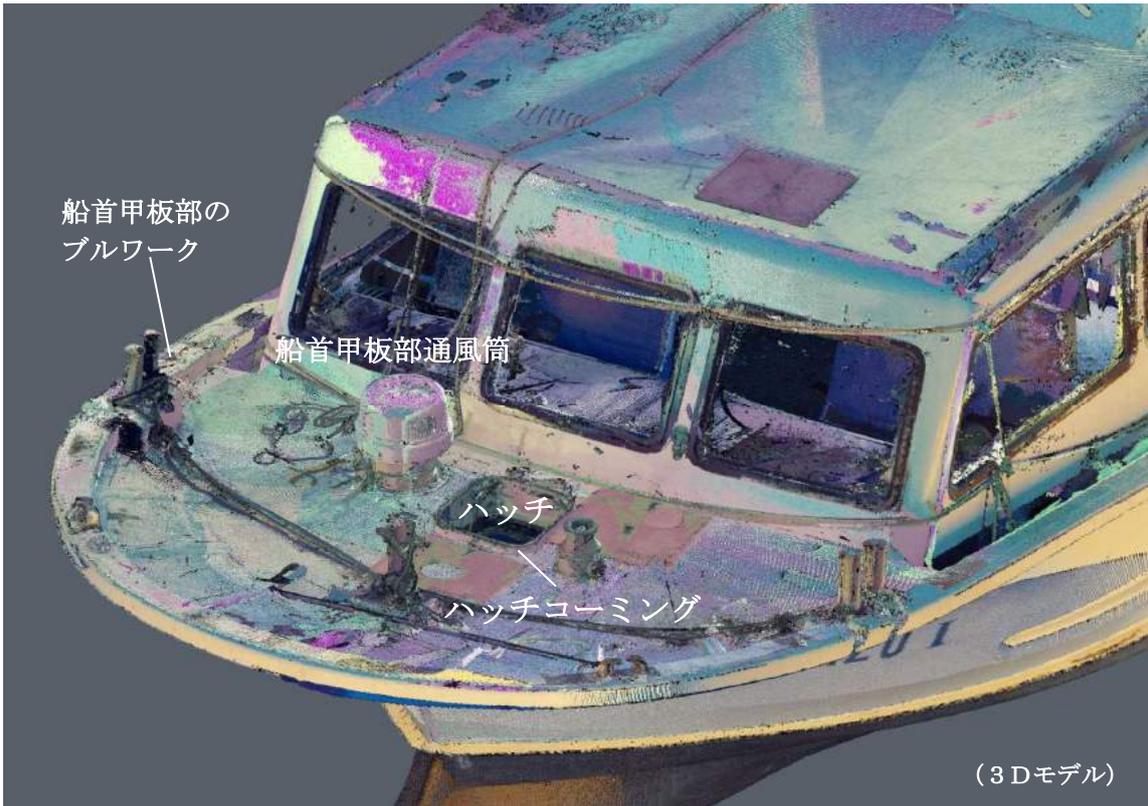
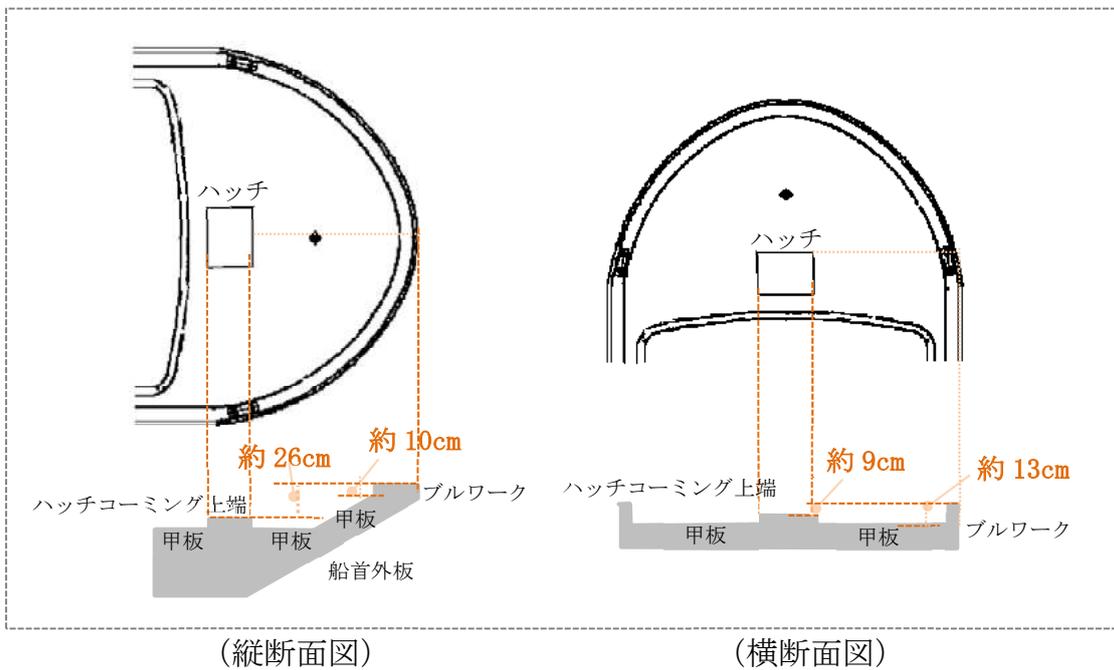
甲板は船首方向に高く、船側方向に低くなる形で湾曲しており、甲板外縁に設けられたブルワークの高さは、甲板から約10～13cm上であった。ハッチコーミング上端の高さは、ブルワーク上端の高さよりも、船首方向で約26cm、船側方向で約9cm低い位置にあった（図20、図21及び写真4参照。なお、図20は、船首甲板部ブルワークを3Dレーザースキャナーでデジタル形状計測し、画像モデル化した3Dモデルである。）。

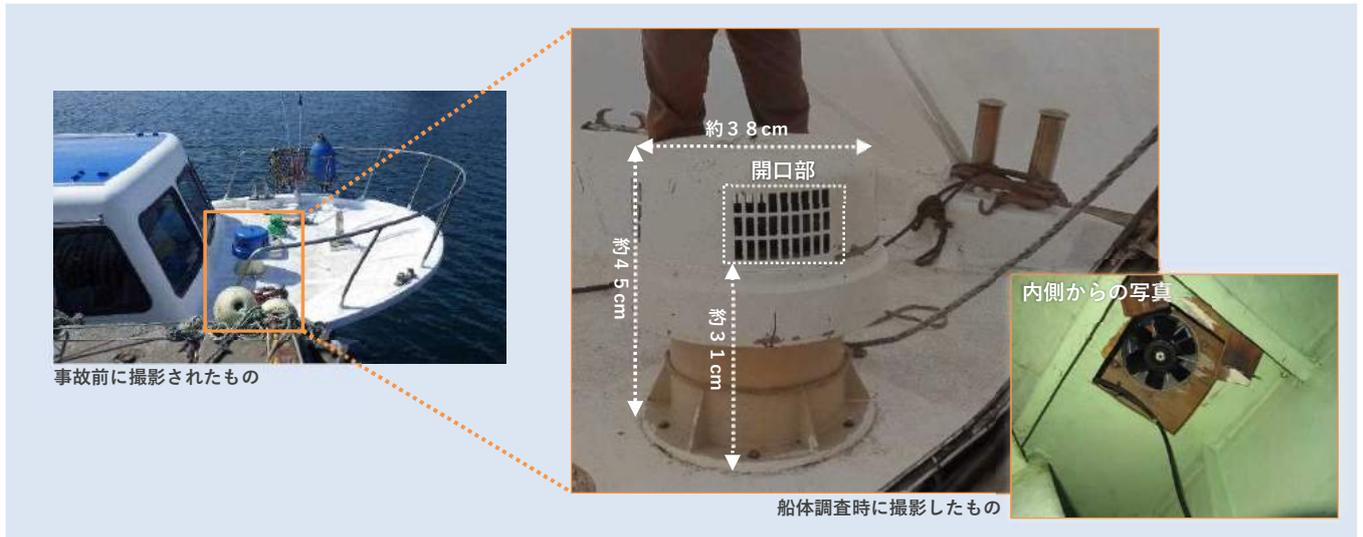
写真5 船首甲板部通風筒

船体調査の結果によれば、船首甲板部ハッチの右舷側に、開閉可能な通風筒（高さ約45cm、上部直径約38cm）があり、船首区画に通じていた。また、開口部は完全に閉まった状態ではなかった（写真5参照）。なお、本通風筒は、本件会社が本船を購入した後に設置したものであった。

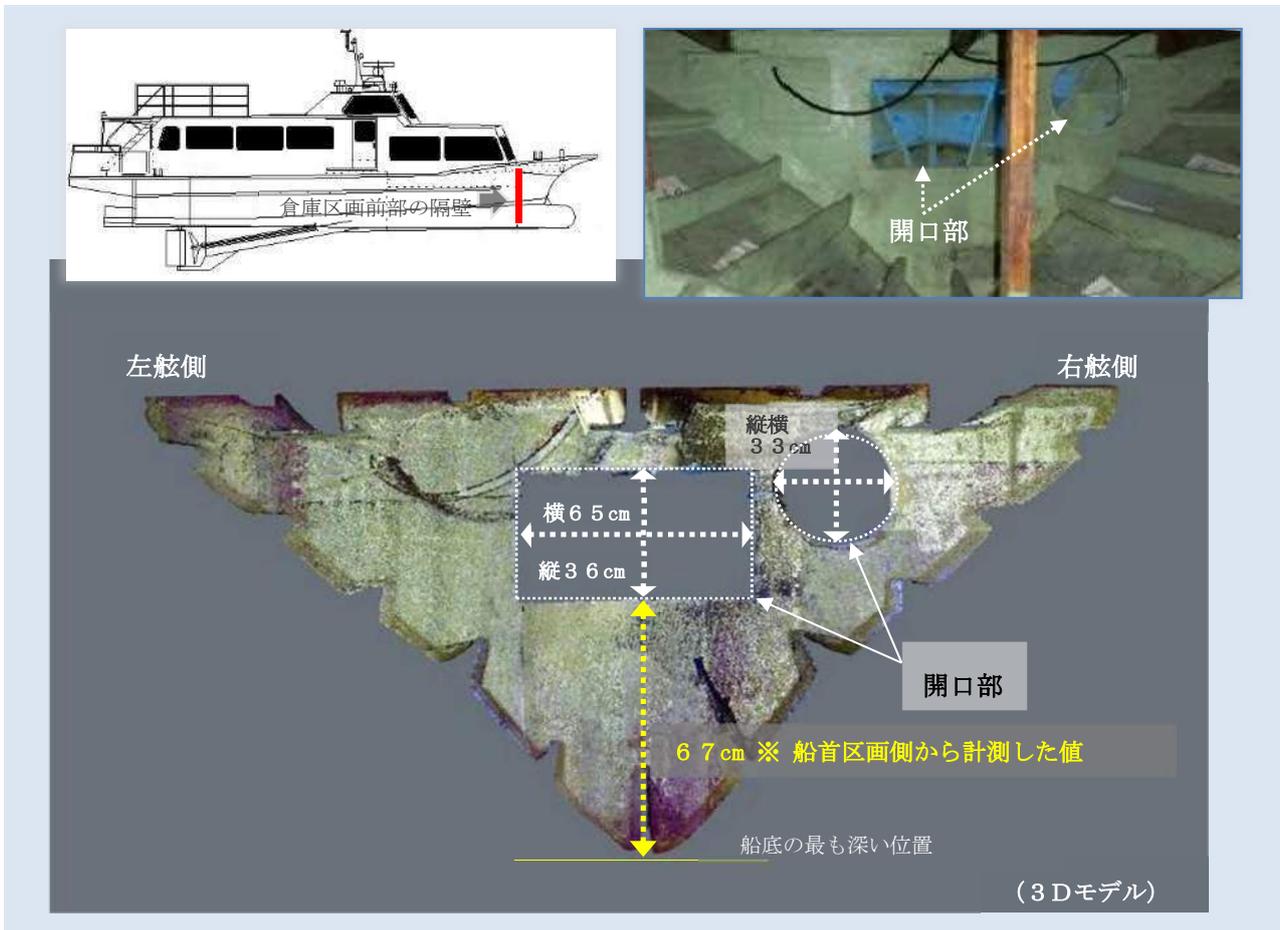
令和3年に本船の船長等として勤務した者（以下「本船前船長」という。）の口述によれば、令和3年の時点で、円形の開口部は設けられていたが、中央の長方形の開口部はなかった。（図22-1参照）

また、平成24年から令和2年まで KAZUⅢの船長等として勤務した者（以下「KAZUⅢ元船長」という。）の口述によれば、同人は、円形の開口部について、以前使用していた船首甲板部通風筒から延びる配管の名残ではないかと思っていたとのことである。

図22-1 倉庫区画から見た船首区画との間の隔壁

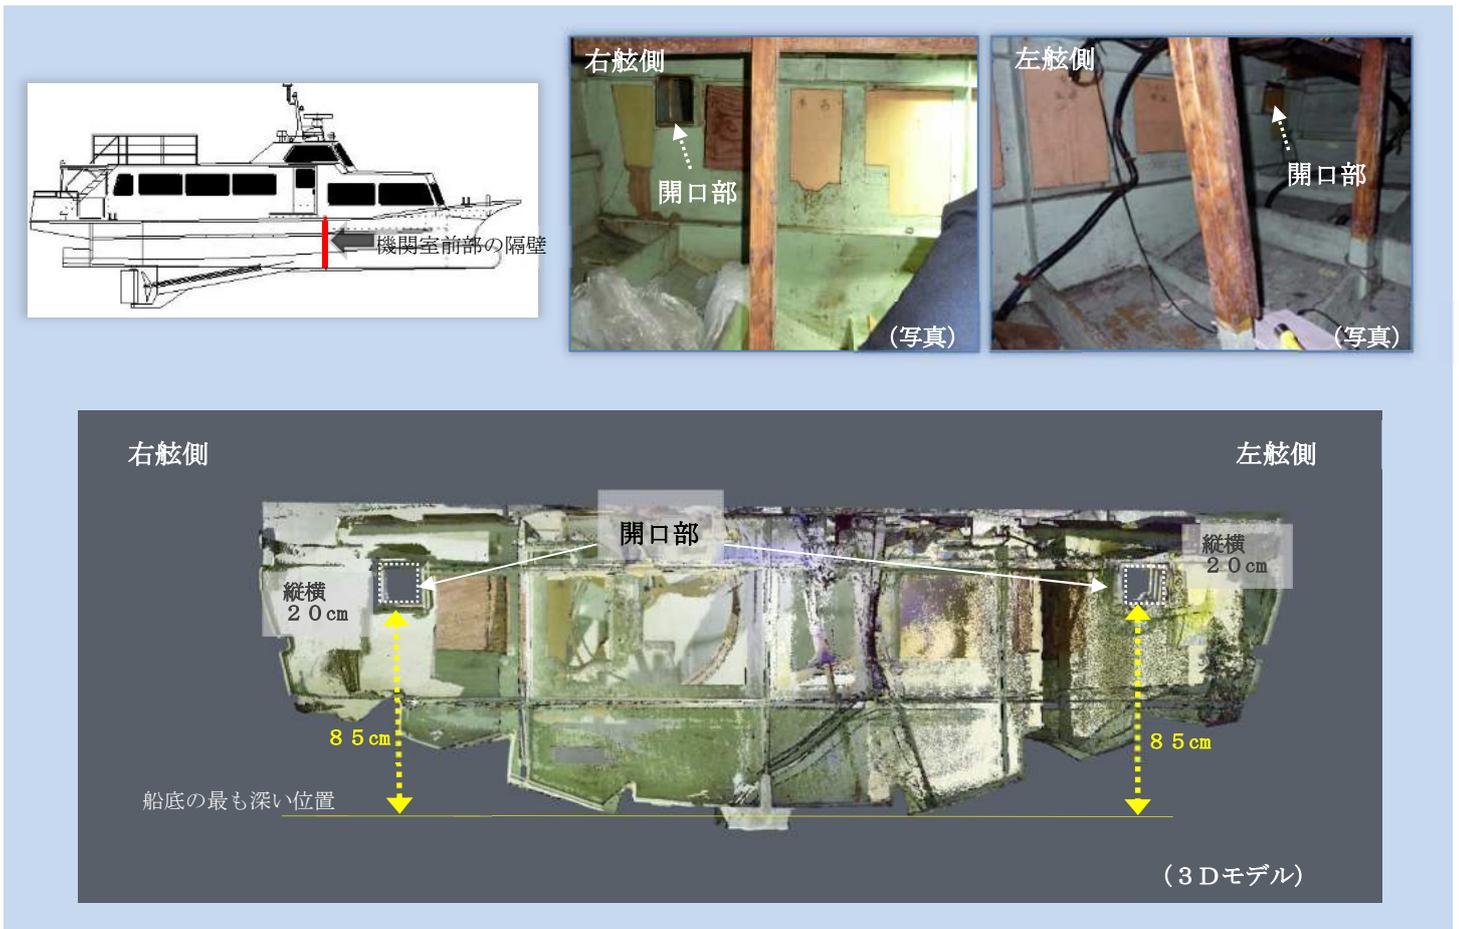
倉庫区画と機関室との間の隔壁には、右舷側及び左舷側にそれぞれ約 20 cm 四方の開口部があり、開口部最下端の高さは船底から 85 cm である。このほかにベニヤ板が貼られていた箇所が 7 か所あった。

KAZUⅢ元船長及び本船前船長の口述によれば、令和 2 年及び令和 3 年の時点では、右舷側及び左舷側の 2 か所の開口部についても、ベニヤ板等で塞がれていたとのことである。(図 2 2 - 2 参照)

図 2 2 - 2 倉庫区画から見た機関室との間の隔壁

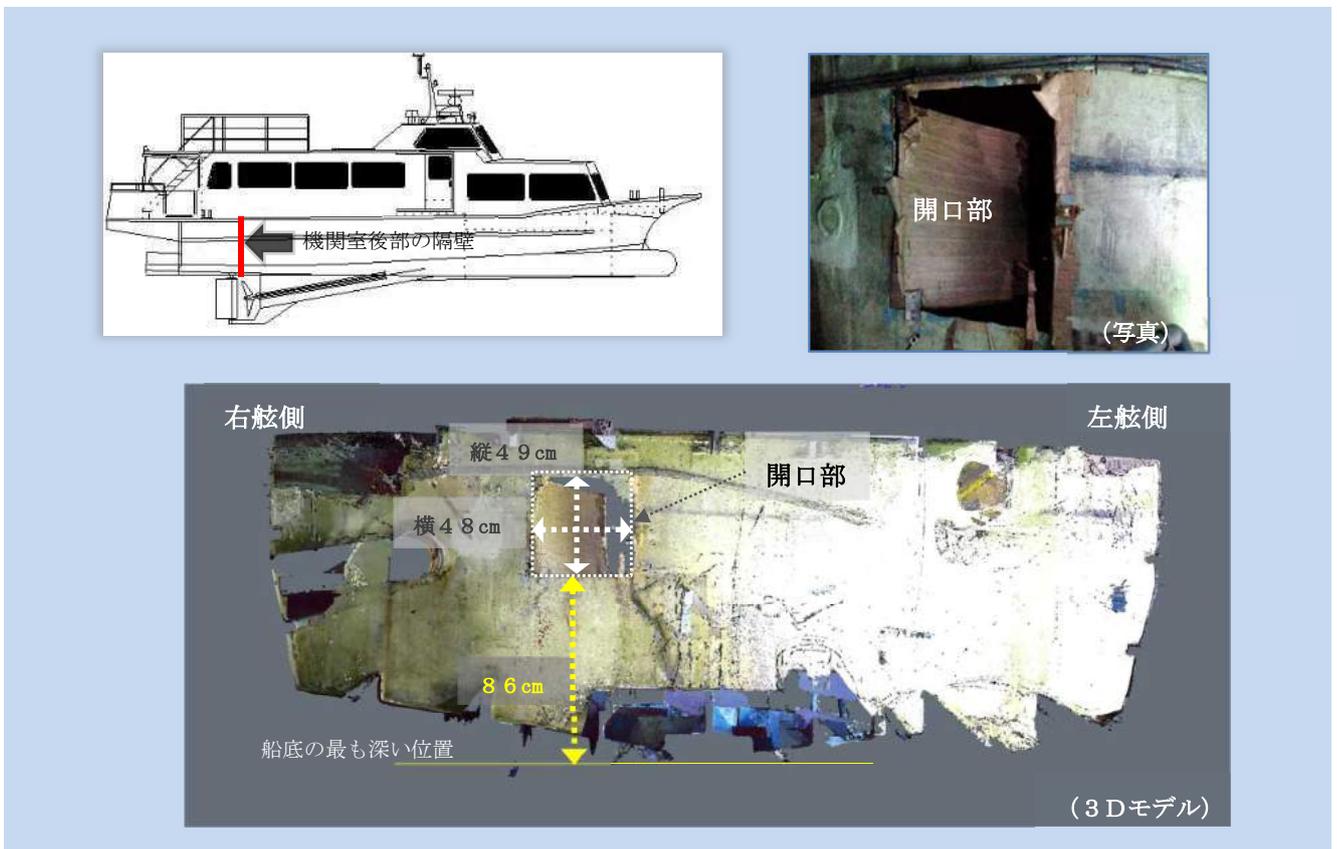
KAZUⅢ元船長の口述によれば、この開口部は、平成27年4月に2基2軸の構造を1基1軸にする改造工事をした際、通路として設けたものである。(図22-3参照)

また、本船前船長の口述によれば、令和3年6月のJCIによる定期検査において、機関室内の自動拡散型消火器が作動したときに消火剤が他の区画に漏れて消火効果が低下しないよう、同開口部を塞ぐようにとの指摘を受けたので、本船船長がベニヤ板等で塞いでいたとのことである。

図22-3 機関室から見た舵機室との間の隔壁

2.7.2(4)に記述したように、機関室前後の隔壁の開口部はベニヤ板で塞がれていたが浸水時の水圧で損傷したものと考えられ、船首区画の隔壁の開口部は、本事故時には複数存在していた。本船の各区画の隔壁を水密とする安全基準はなかったが、これまでの本船の乗組員は、衝突、乗揚等により外板が損傷した際、隔壁が区画間浸水を食い止めて沈没を防ぐ役割があることを十分に理解していなかったものと考えられる。

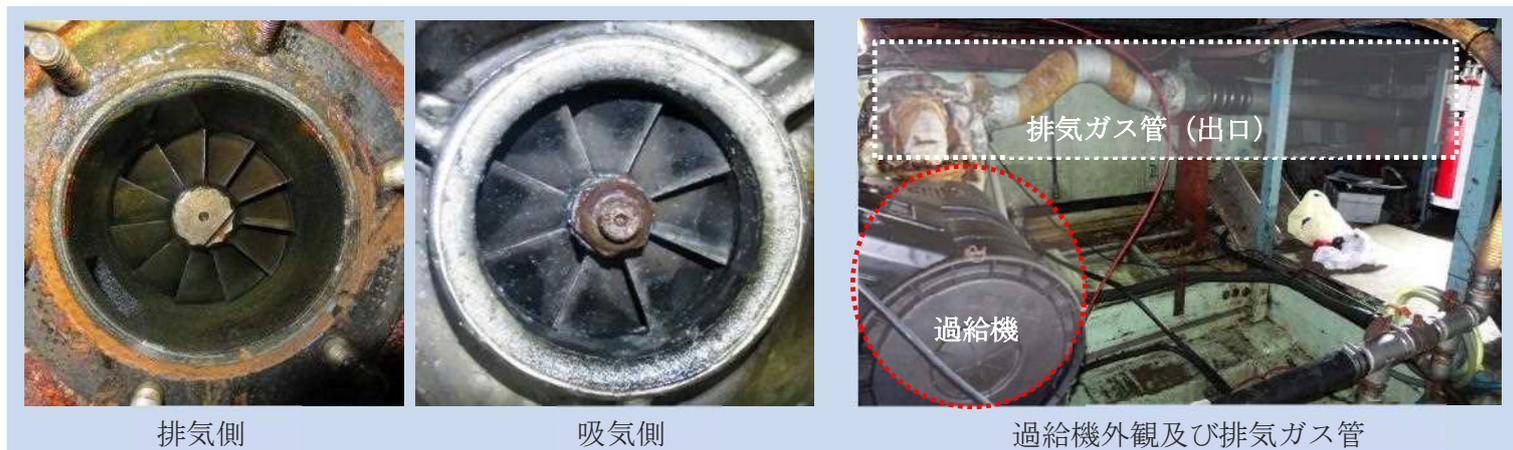
写真18 吸気系及び排気系

排気管内及び過給機内部を開放したところ、海水が残留していたが、過給機の排気ガスタービン及び圧縮機のいずれについても、運転中に吸気系及び排気系に海水が流入した場合に生じる内部構造物やケーシングの破損は見られなかった。また、過給機の排気ガスタービン（排気側）及び圧縮機（吸気側）は、船底の最も深い位置から約79cmの高さにあった（写真18参照）。

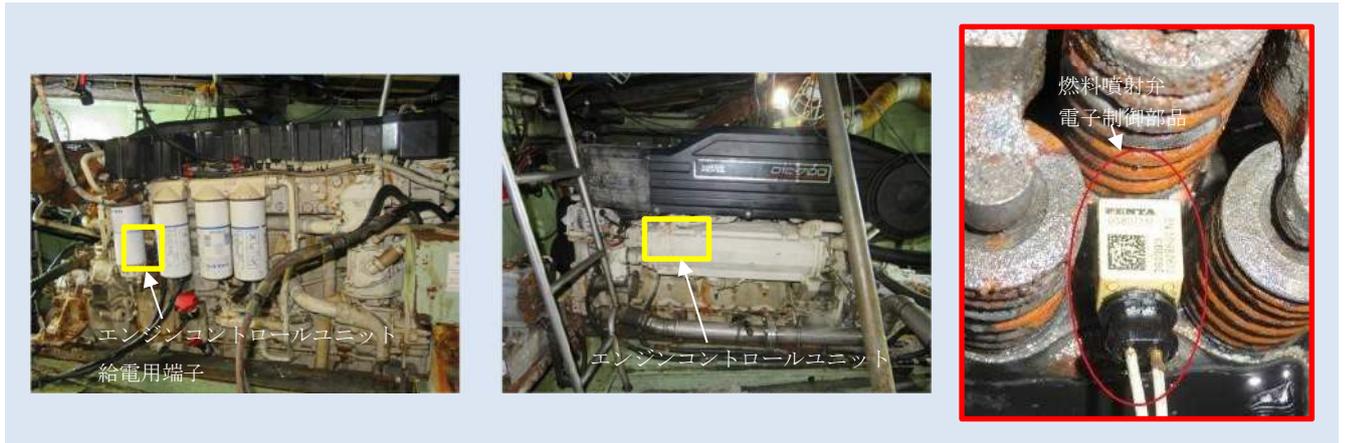
主機関の運転継続のために必要不可欠な電子部品のうち、燃料噴射のための信号を出すエンジンコントロールユニット及びエンジンコントロールユニットへの給電用端子は、最も船底に近い場所に位置しており、それぞれ船底の最も深い位置から約71cm、約63cmの高さにあった。これらの部品は水密構造ではなく、浸水により水没すれば、燃焼室に燃料が噴射されなくなり、主機関停止に至る構造となっていた（写真20及び図23 参照）。

写真20 電子制御系部品の配置と燃料噴射装置

2.7.3(1)及び(2)に記述したように、主機関の燃料系、吸気系及び排気系のいずれにも海水が流入した形跡はなかったことから、燃料油への海水の混入による燃焼不良や運転中の主機関への海水流入による吸気及び排気不全により主機関停止に至ったとは考えられない。2.7.3(3)に記述したように、主機関燃焼室内部の確認からも、ピストン及び連接棒に損傷がなかったことから、燃焼室内に海水が流入して水撃が生じ、各部が破壊されて主機関が停止したとは考えられない。一方、2.7.3(4)に記述したように、電子制御系については、部品が冠水すれば短絡して機能しなくなる状況であった。

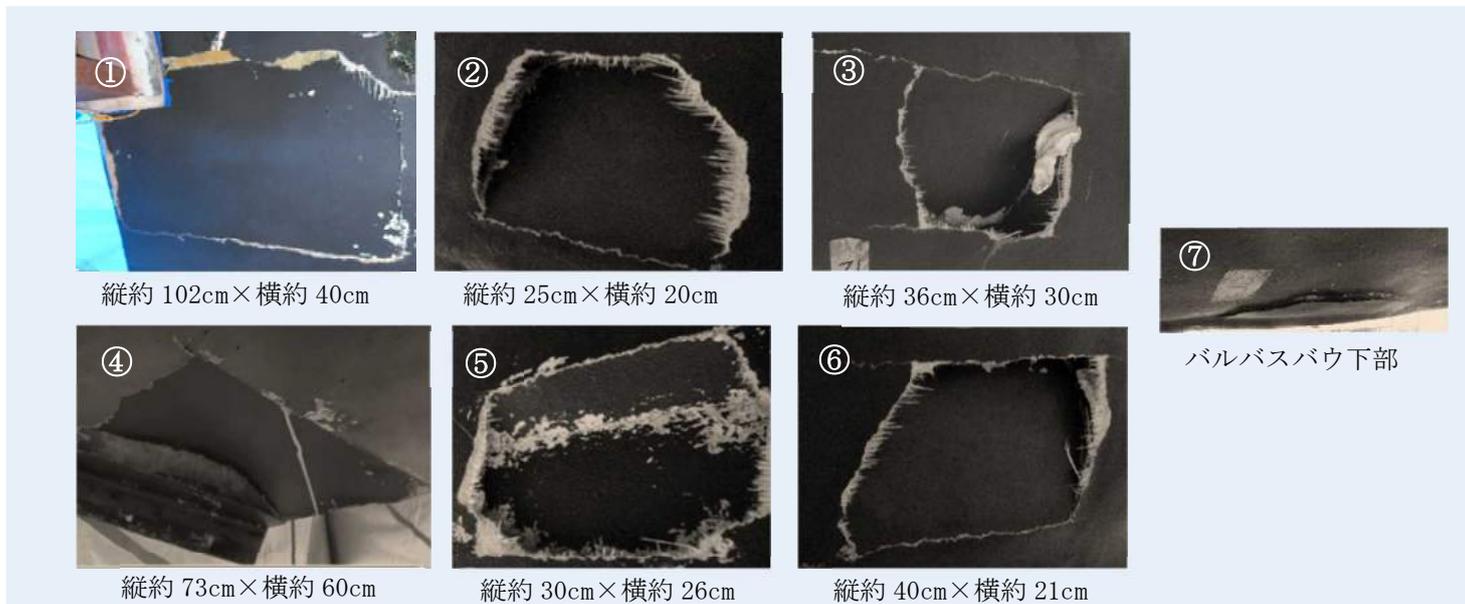
船体調査の結果によれば、船体中央部より後方の船底外板において右舷側3か所（図25の①②③）及び左舷側3か所（同④⑤⑥）に破口があったほか、バルバスバウ*20下部にFRP表面の剥離（同⑦）が見られた。

船底外板の損傷箇所のうち4か所（図25の②③⑤⑥）は、このとき貫通部を塞いだ箇所と同位置にあり、いずれも内部は二重底構造になっていて、破口は船内側とは通じていなかった（図25、写真21及び図26 参照）。

船尾船底の損傷箇所（図 2 5 の①④）は、平成 2 7 年 4 月に舵機室の後方に改造して取り付けられた付帯構造物^{*21}の一部であり、破口の内部は空洞になっており、船体内部までは繋がっていなかった。同構造物とは別区画となる舵機室側に大きな損傷はなかった。

また、バルバスバウは、建造後に船首船底外板に^{あと}後から取り付けられたものであり、下部にFRP表面の剥離を確認したが、船体内部に通じる損傷ではなかった。なお、KAZUⅢ甲板員の口述によれば、バルバスバウの内部に水が溜まり、本船を上架したときに大量の水が出たことがあり、令和4年の春ごろも上架している本船のバルバスバウから水が垂れていたため、本船船長に対し、令和4年の秋に上架する際には必ず直した方がよいと助言したとのことである。

船底外板の損傷箇所のうち、2.8.1 図25及び写真21の①及び④の2か所は、2.8.1 に記述したように、改造時に取り付け付帯構造物が損傷したものであり、破口は船体内部までは貫通していなかった。これらの箇所には、元々内部に空洞部分が存在することから、沈没する過程で水圧により圧壊したものと考えられる。

また、2.8.1 図25及び写真21の②③⑤及び⑥の4か所の損傷箇所についても、破口は船体内側までは通じていなかった。これらの損傷箇所は、シューピース（2.6.2 図16参照）の陰に位置しており、着底時に海底から直接的な衝撃を受けるとは考えにくい。また、2.8.1 に記述したように、2基2軸から1基1軸への改造工事の際に開口部を閉鎖した箇所と同位置であることから、開口部閉鎖箇所の内部に空洞が残り、沈没する過程で水圧により圧壊したものと考えられる。

以上のとおり、船体調査において確認された船底外板の損傷箇所については、いずれも破口が船体内部に通じている事実は認められなかった。また、船体引揚げ時に船内に溜まった海水を排出するのに、6台のポンプを使用して2～3時間掛かったこと（2.2.6(4)）からも、船底外板の損傷箇所は船体内部に通じていなかったものと考えられる。

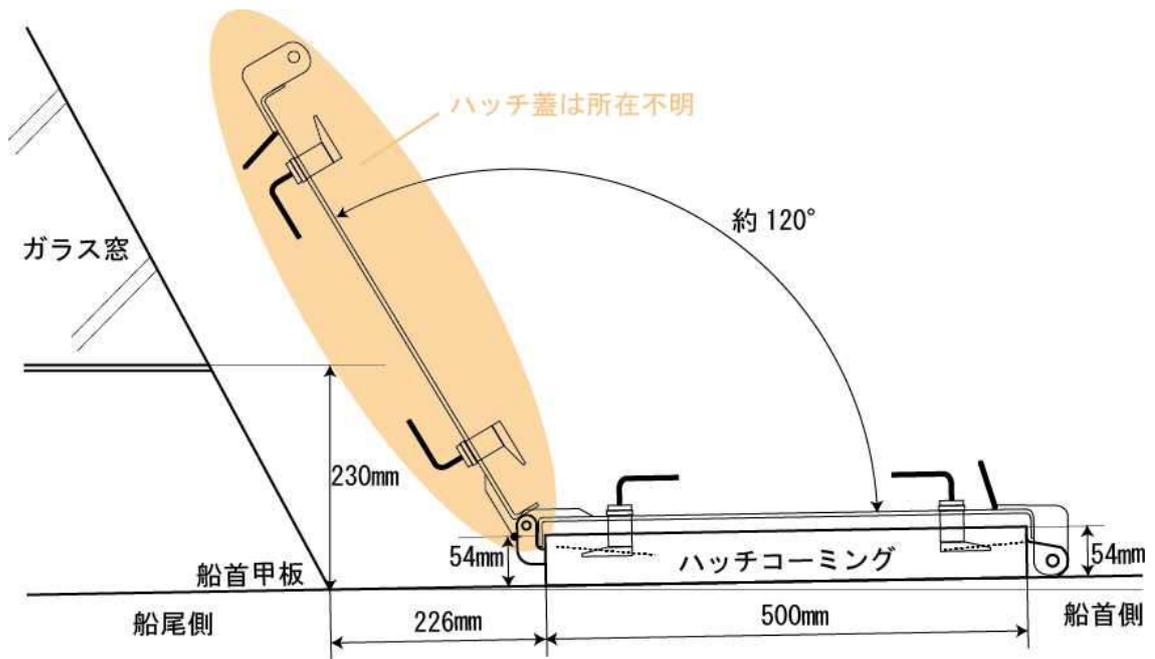
図 2 8 ハッチ蓋とガラス窓との位置関係 (計測結果)

また、船首甲板部ハッチと前部客室前面中央ガラス窓との位置関係は、図 2 8 のとおりであった。

2.8.3 に記述したように、前部客室前面中央のガラス窓が割れており、砕け散ったガラス片が客室内及び船首甲板部ハッチ下の船首区画内部で発見された。このことから、同窓のガラスは、本船が水没する前に同ハッチが開口した状態となっており、その時に割れたものと考えられる。同ハッチ蓋と同窓の位置関係（図28参照）から見て、ガラスが割れたのは、同ハッチ蓋のヒンジが脆性破壊し、外れた同ハッチ蓋がガラスに当たったことによるものと考えられる。同窓のガラスは強化ガラスであるため、一部の損傷により窓全体のガラスが粉々に砕けたものと考えられる。ただし、2.2.1 に記述した13時07分ごろの本船船長と同業他社社員Aとの無線連絡では同業他社社員Aは船内の様子に緊迫感を感じていなかったことから、同ハッチ蓋が外れて前部客室前面中央のガラス窓を破損したのはこれより後であったと考えられる。同窓の破損の後、同窓から大量の海水が船内に流入したものと考えられる。

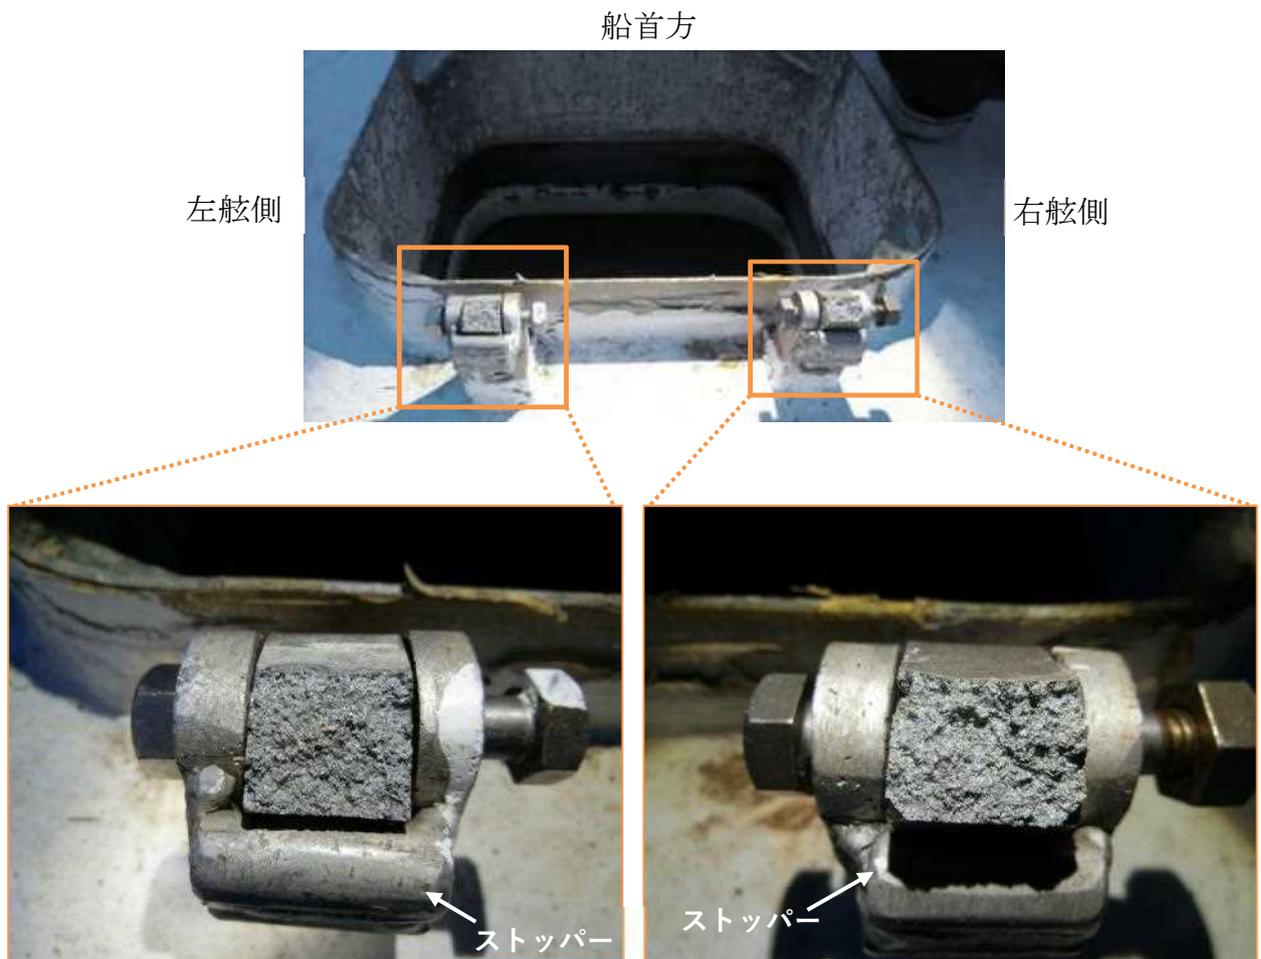
写真 2 2 ハッチ蓋のヒンジが折損

船体調査の結果によれば、船首甲板部ハッチ蓋は、パッキンと共に外れ、所在不明となっていた。ハッチ蓋は、アルミ合金製であり、取付部のヒンジが脆性破壊^{ぜいせい}*22により折損し、折れた根元のみが左右ともハッチコーミングに付いて残っていた(図2.7及び写真2.2 参照)。ヒンジ後部にはハッチ蓋の開口角度を約120°

に制限するためのストッパーがあり、ヒンジとの衝突により、右舷側のストッパーにはクラックが、左舷側のストッパーには衝突跡が、それぞれ確認できた（写真 2 3 及び写真 2 4 参照）。

2.8.2に記述したように、船首甲板部ハッチ蓋のヒンジは、両舷側とも折損しており、その破面の状態から、大きな荷重を急激に受けて脆性破壊したと考えられる。また、右舷側のヒンジのストッパーにはクラックが、左舷側のヒンジのストッパーには衝突跡が確認できたことから、同ハッチ蓋は、最大開口角度である約120°まで開いた状態となり、ヒンジがストッパーに衝突して脆性破壊して外れたものと考えられる。この現象は、開いた状態の同ハッチ蓋に波が直接たたきつけたか、船体の上下運動により大きな加速度

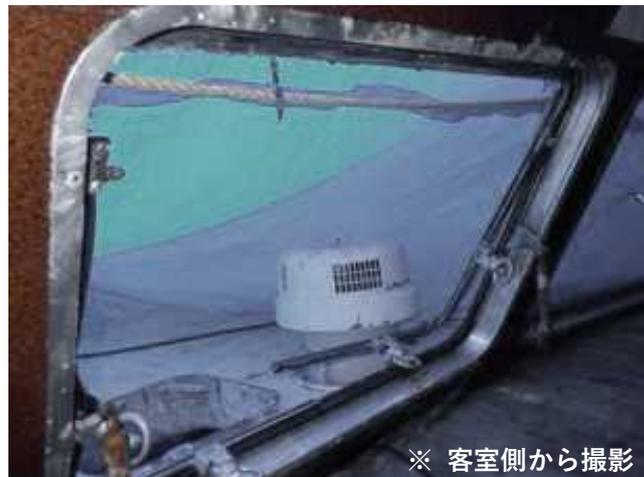
船体調査の結果によれば、前部客室前面中央のガラス窓は割れており、また、
‘カシュニの滝付近海域で海底に着底した状態の本船を引き揚げる前にROVにより撮影された映像’（以下「ROV映像」という。）においても、同ガラス窓が引揚げ前に既に割れていたことが確認された（写真 2 5 参照）。

写真 2 5 前部客室前面中央のガラス窓

同窓のガラスの割れた破片は、客室内及び船首区画内部に落ちていた。

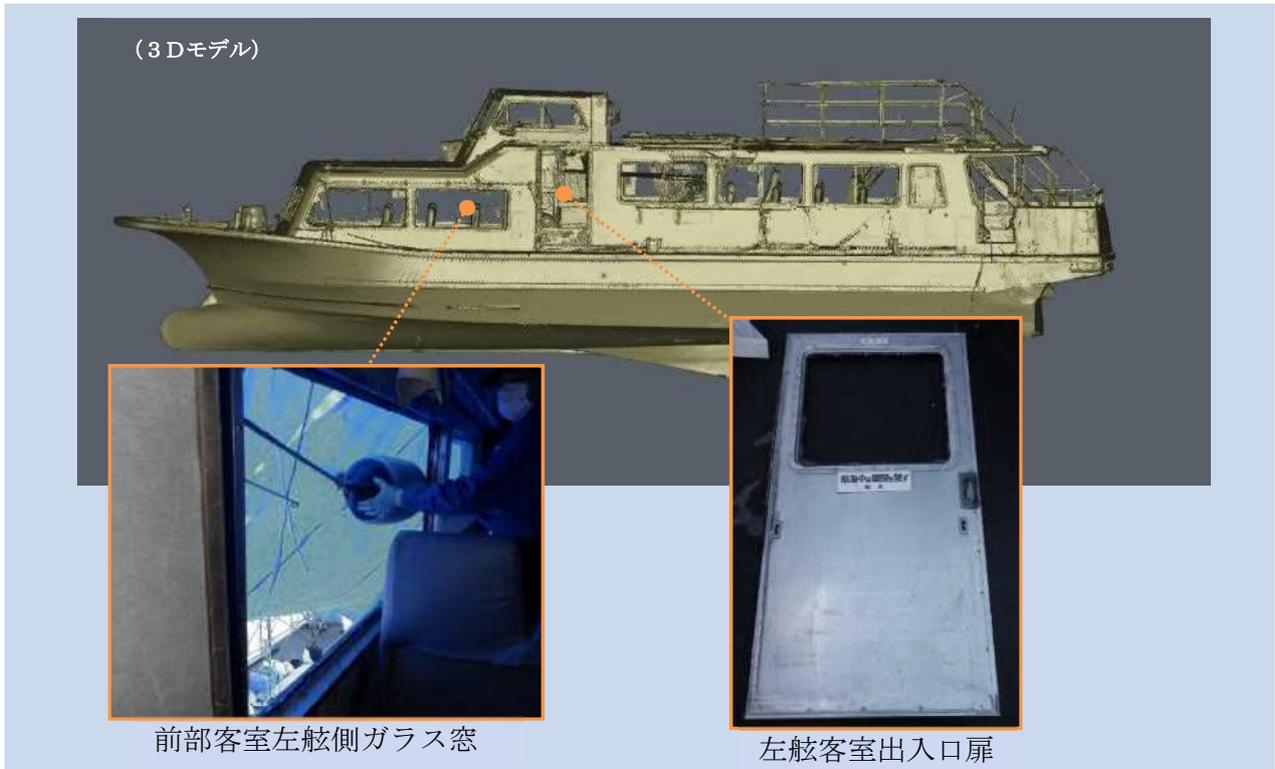
図29 上甲板上の客室窓等

船体調査の結果並びにROV映像及び船体引揚げ作業を行った担当者の口述によれば、上甲板上では、前部客室左舷側ガラス窓が割れ、左舷客室出入口扉が外れていた（図29参照）。

なお、左舷客室出入口扉は、船体発見位置の南方約100mの海底で発見された。

2.8.4 に記述したように、本船の上甲板上の前部客室左舷側ガラス窓が割れ、左舷客室出入口扉が外れていた。本船の航行経路上における波浪の状況（2.5.2）からは、本船が復路において南西進している間に波が左方から直撃することは考えにくく、航行中に波の直撃によって損傷した可能性は低いと考えられる。また、仮に、これらの部位が航行中に損傷し、そこから客室に浸水したとしても、後述する船首甲板部ハッチからの浸水の場合とは異なり、上甲板下にある機関室や倉庫区画等に

直ちに海水が流入するわけではないことから、主機関が停止したり、船体が浮力を失うほど大量に浸水したりする前に、旅客や乗組員が浸水に気付いたはずであるが、2.2.1 に記述したように、沈没直前の本船からの通信においては、船首が浸水している旨の発言はあっても、左舷側の窓や扉からの浸水への言及はなかった。このことから、左舷客室出入口扉及び前部客室左舷側ガラス窓の損傷が、本船を沈没に至らしめる浸水の直接的な要因になったとは考えにくい。これらは、沈没の過程や着底時に損傷したものと考えられるが、損傷が生じた詳細な時期及び理由は不明である。

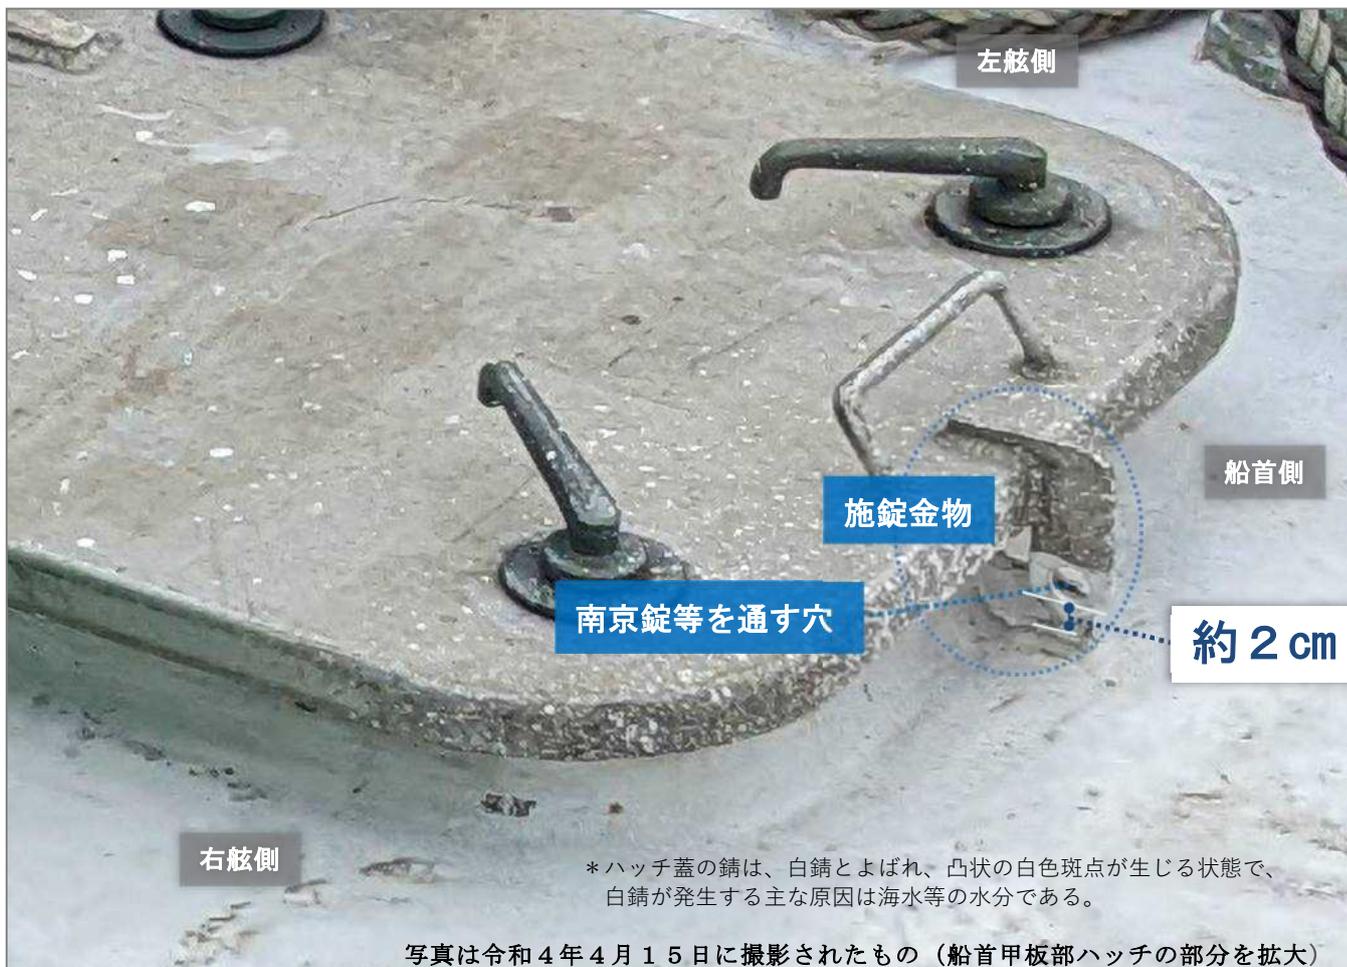
- (1) 本件会社の事務員（以下「本件会社事務員」という。）が、令和4年4月15日にそれまで上架していた本船をウトロ漁港内に下架した際に撮影した本船の写真によれば、船首甲板部ハッチ蓋は、同ハッチ蓋とハッチコーミングにそれぞれ付いている施錠金物の南京錠等を通す穴が揃っておらず、2cm程度浮いた状態となっていた（写真27及び図30参照）。

写真27 船首甲板部ハッチ（4月15日の状況）

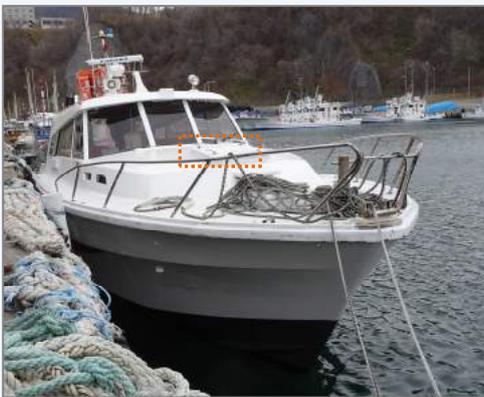
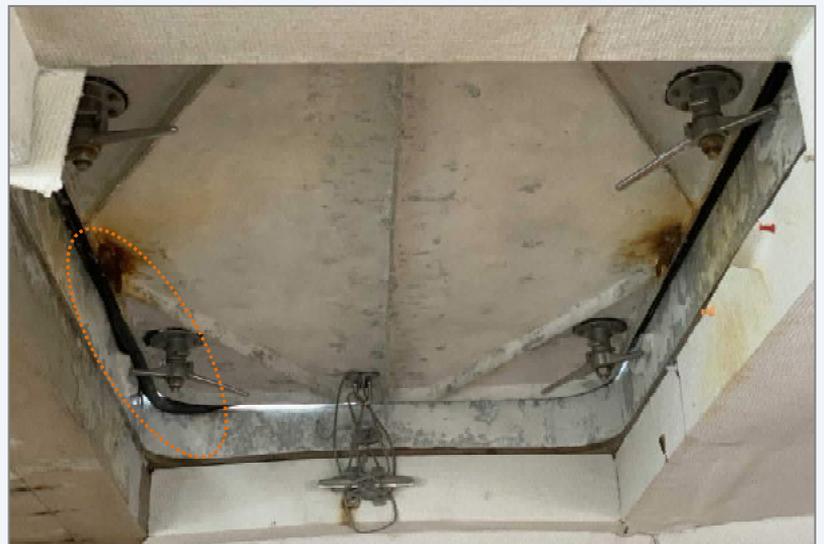
本件会社所有の KAZUⅢ 暴露部のハッチは、小安則により風雨密が求められる場所に設置されたものではないが、現場調査の結果によると、写真30のようにパッキンの劣化により、ハッチ蓋とハッチコーミングの間にパッキンが挟まり、隙間が生じていた。なお、文献^{*23}によると、ハッチカバーとラバーパッキンがメンテナンスされていれば、貨物倉ハッチカバーのラバーパッキンの耐用年数は約5年とされている。

写真30 KAZUⅢのハッチ蓋の閉鎖状況

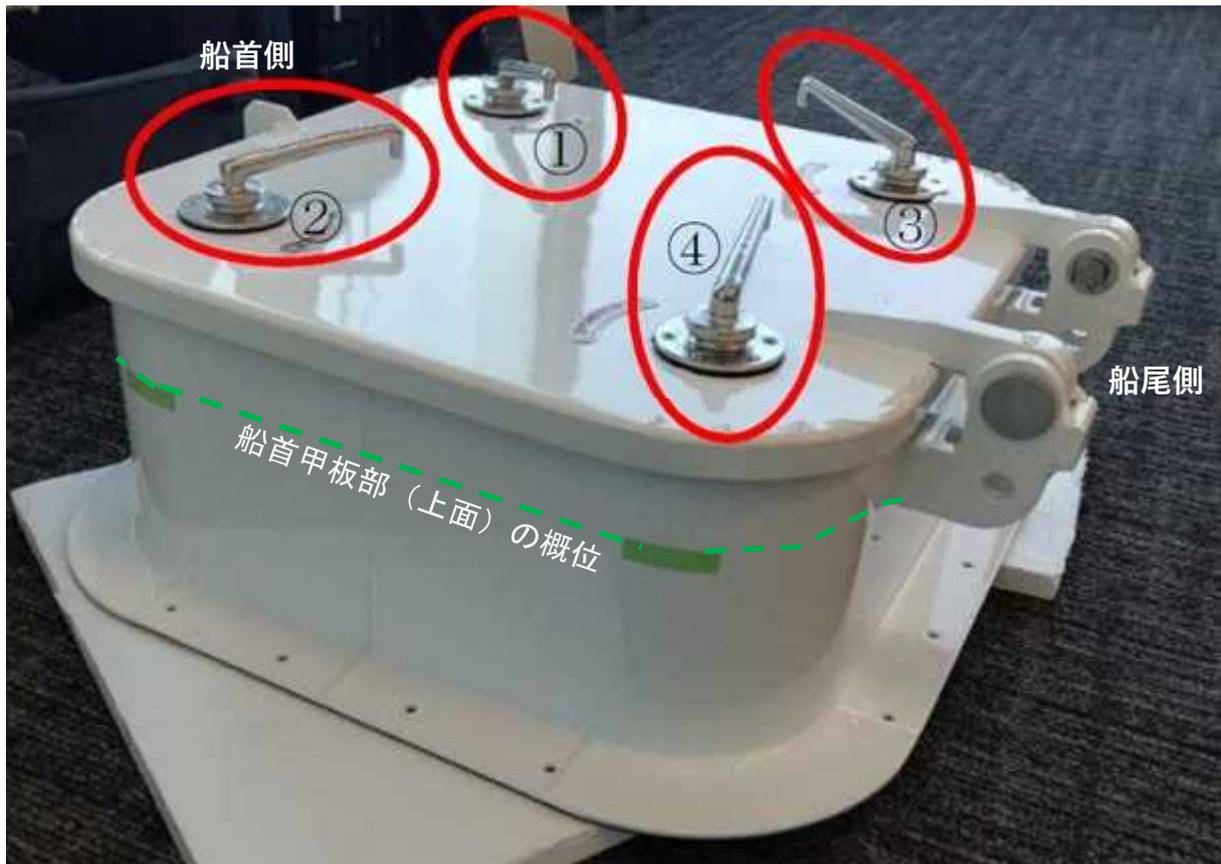
四つあるクリップのうち一つでも機能していれば、風雨密は確保されないものの、ハッチ蓋が簡単に開くことは余りないと思われる。ただし、クリップが緩んでいた場合やクリップのツメがクリップ止め部に浅く掛かっただけの状態であった場合、クリップが空回りしたり、回り戻ったりして、クリップ止め部からクリップのツメが外れる可能性がある。

写真3 1 本事故前の救命訓練時のクリップのハンドルの向き (模型ハッチで再現)
