船舶事故調査報告書

船種船名 旅客船 KAZU I
船舶番号 291-23472 北海道
総トン数 19トン

事故種類 沈没
発生日時 令和4年4月23日 13時26分以降短時間のうち
発生場所 北海道知床半島西側カシュニの滝沖
知床岬灯台から真方位225° 7.5海里付近
(概位 北緯44° 15.1' 東経145° 12.7')

令和5年9月4日
運輸安全委員会議決

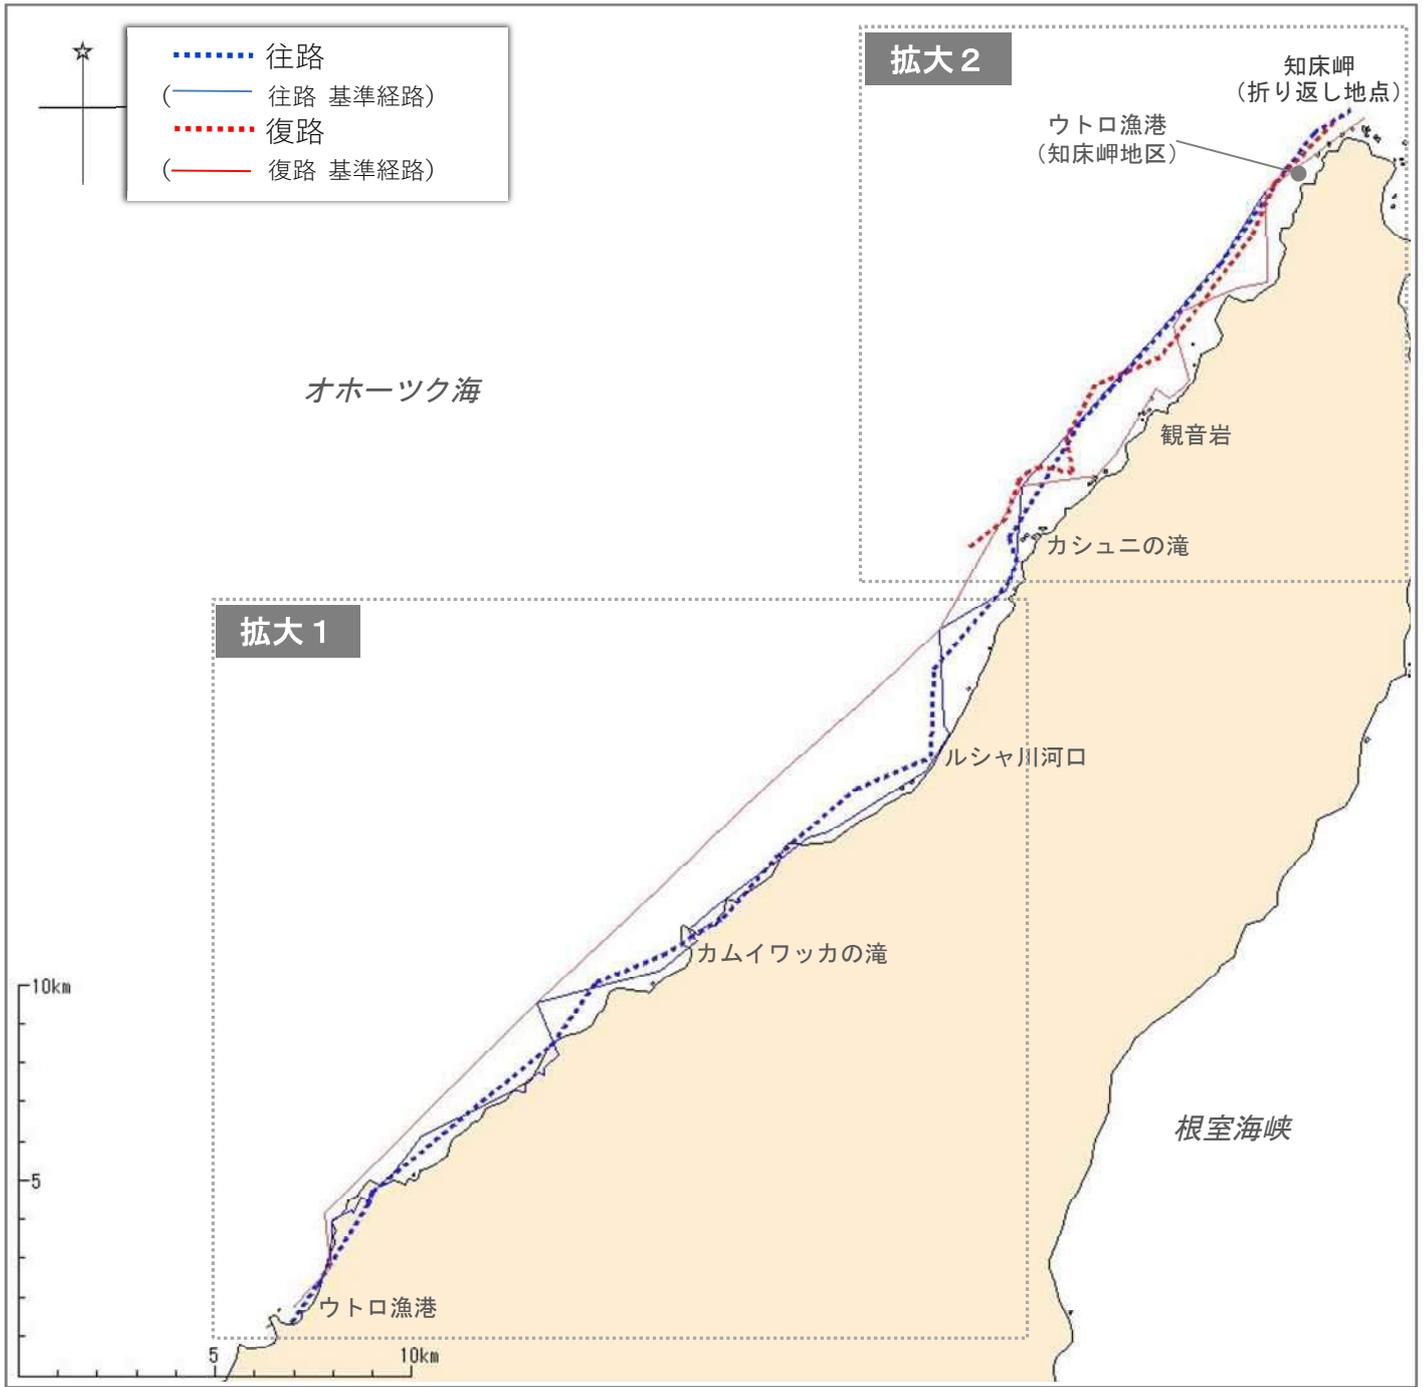
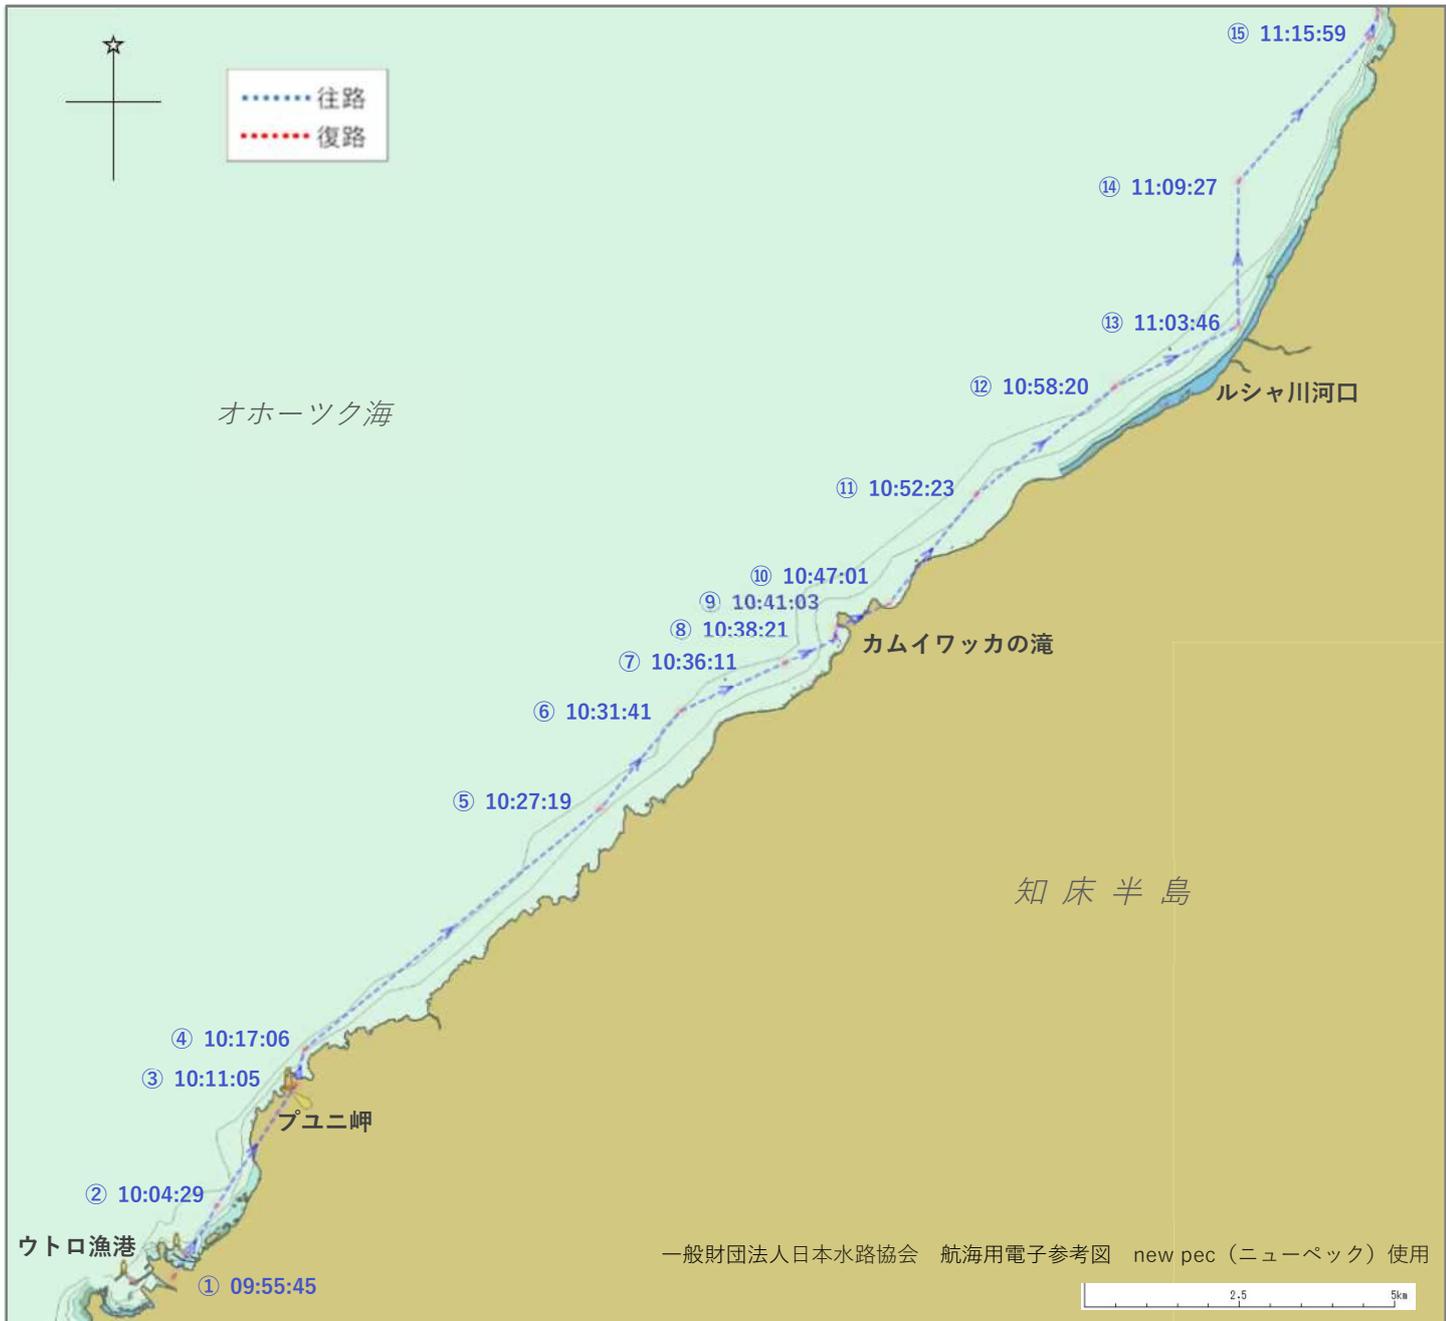
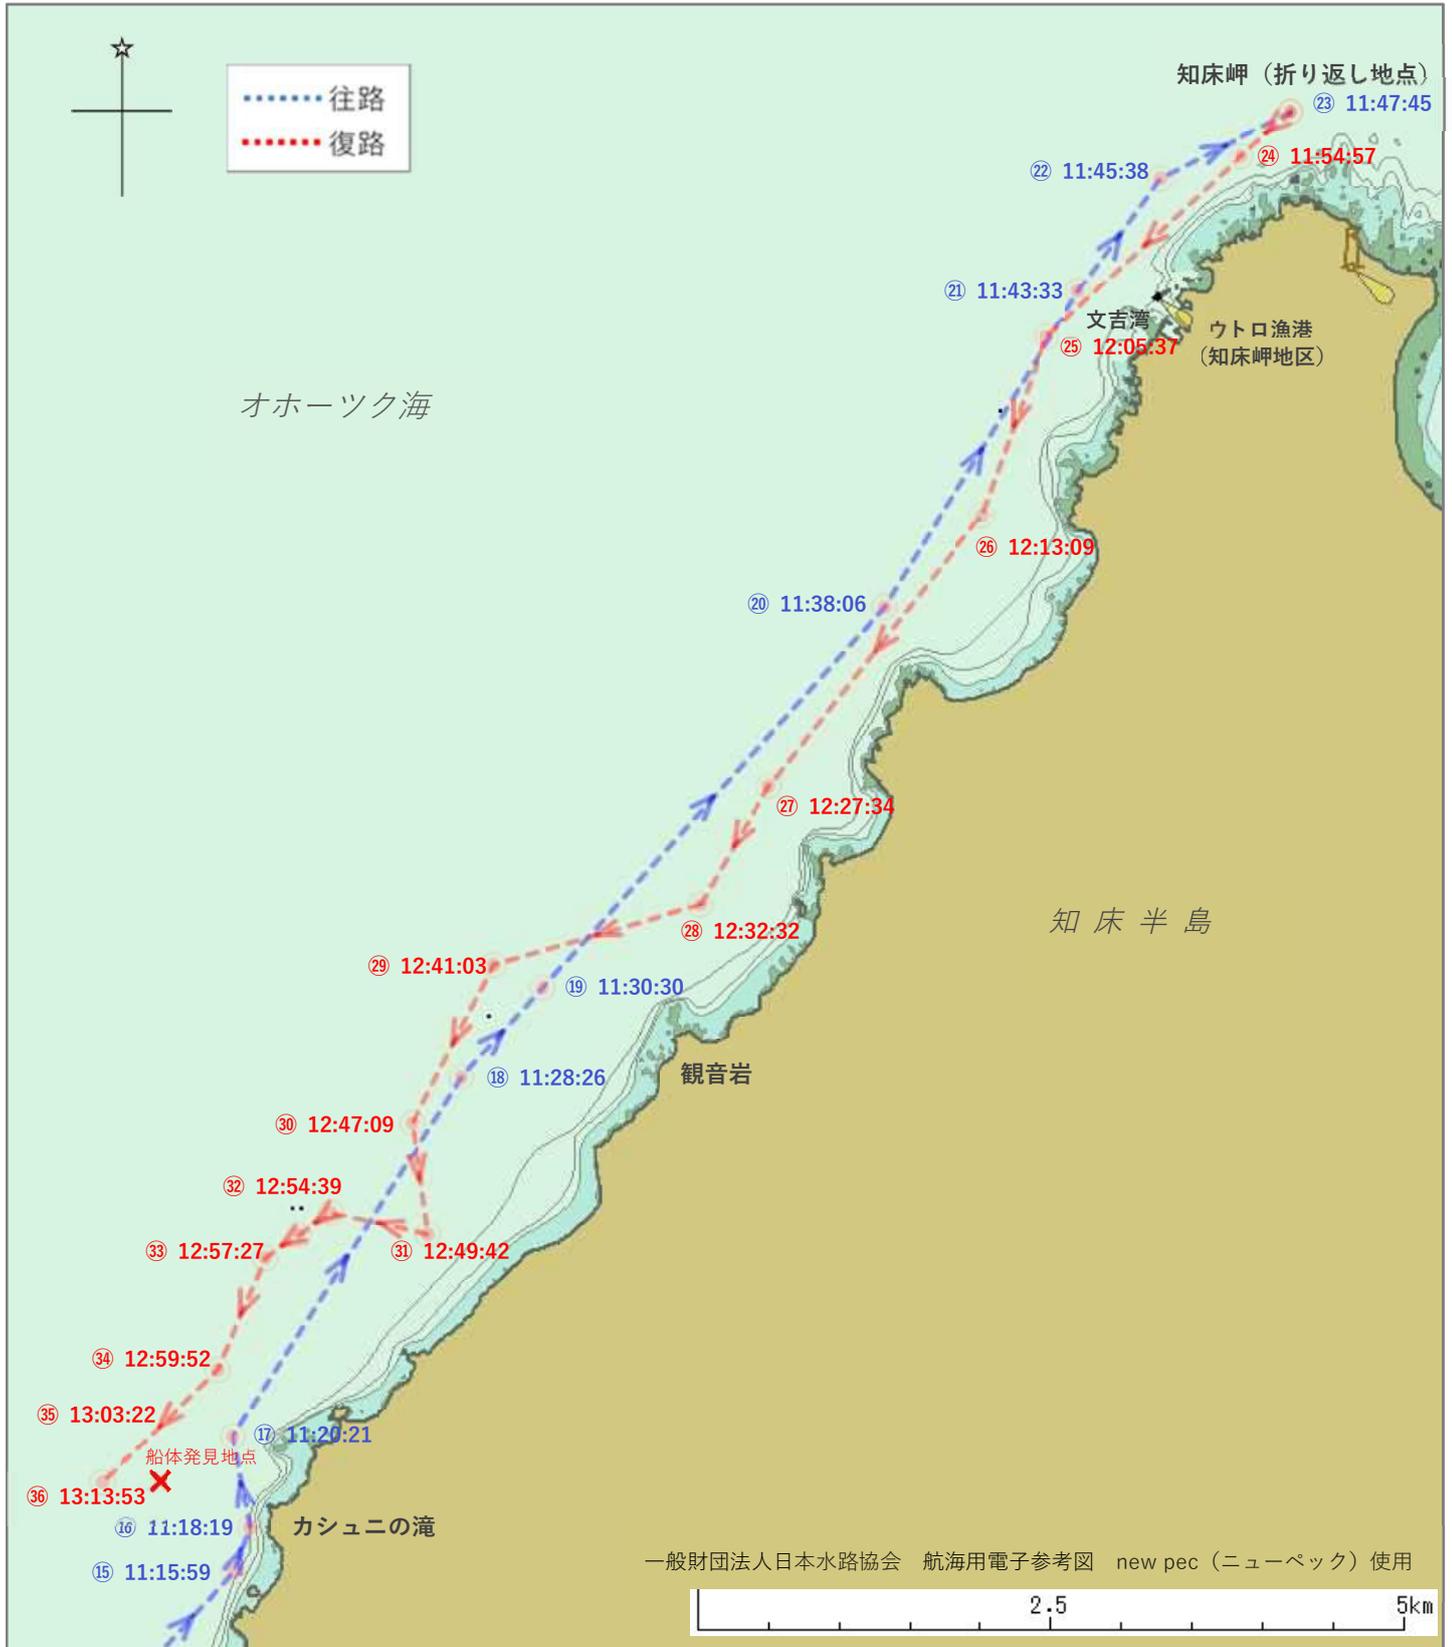
図3 本船の本事故当日の航行経路 (全体図)

2.2.2 図4及び図5は、GPSにより本船の位置が判明している2点間を直線で結ぶことにより本船の航跡を表示しているが、実際に2点間を直線的に航行したとは限らない。復路の地点②③と地点③⑤を直線で結ぶと、針路は220°（真方位）、距離は約8海里で、この間を約76分、平均速力6.3knで航行していたことになるが、この間、波向はおおむね西北西～北西であるため、この間を直線的に航行すると、ほぼ完全に右真横から波を受け続けて航行することとなる。これでは横揺れ（ロール）が最も大きくなり、転覆のおそれがあることから、実際には真横からの波はできるだけ避けて航行したものと考えられる。（図35-1参照）

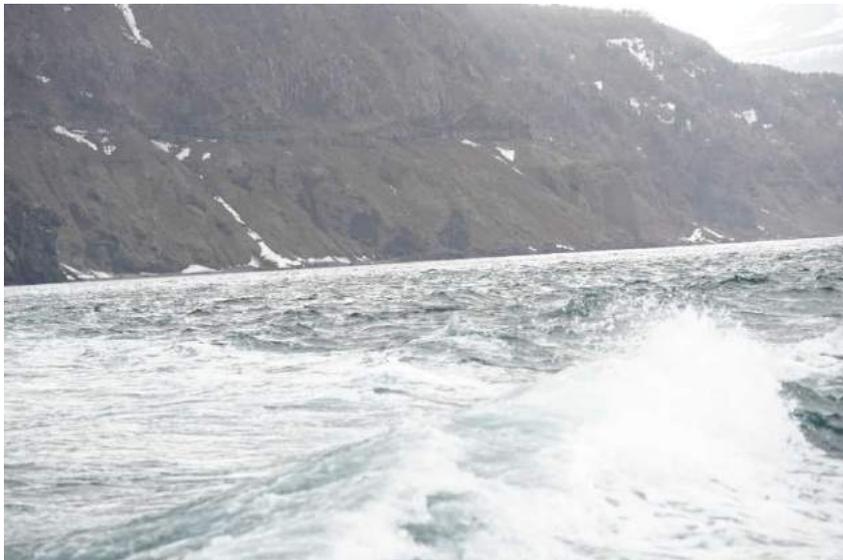
写真2-9 ⑨の地点 11時22分撮影

同業他社社員Bは、2.2.4 写真2-9の写真（11時22分撮影）を見て、北西方から岸に向かっていく風であり、この位置（カシュニの滝を北東方に少し過ぎた位置）からだウトロ漁港までは1時間ほど掛かるので、この位置で引き返す判断をしなければならない風であったと口述している。

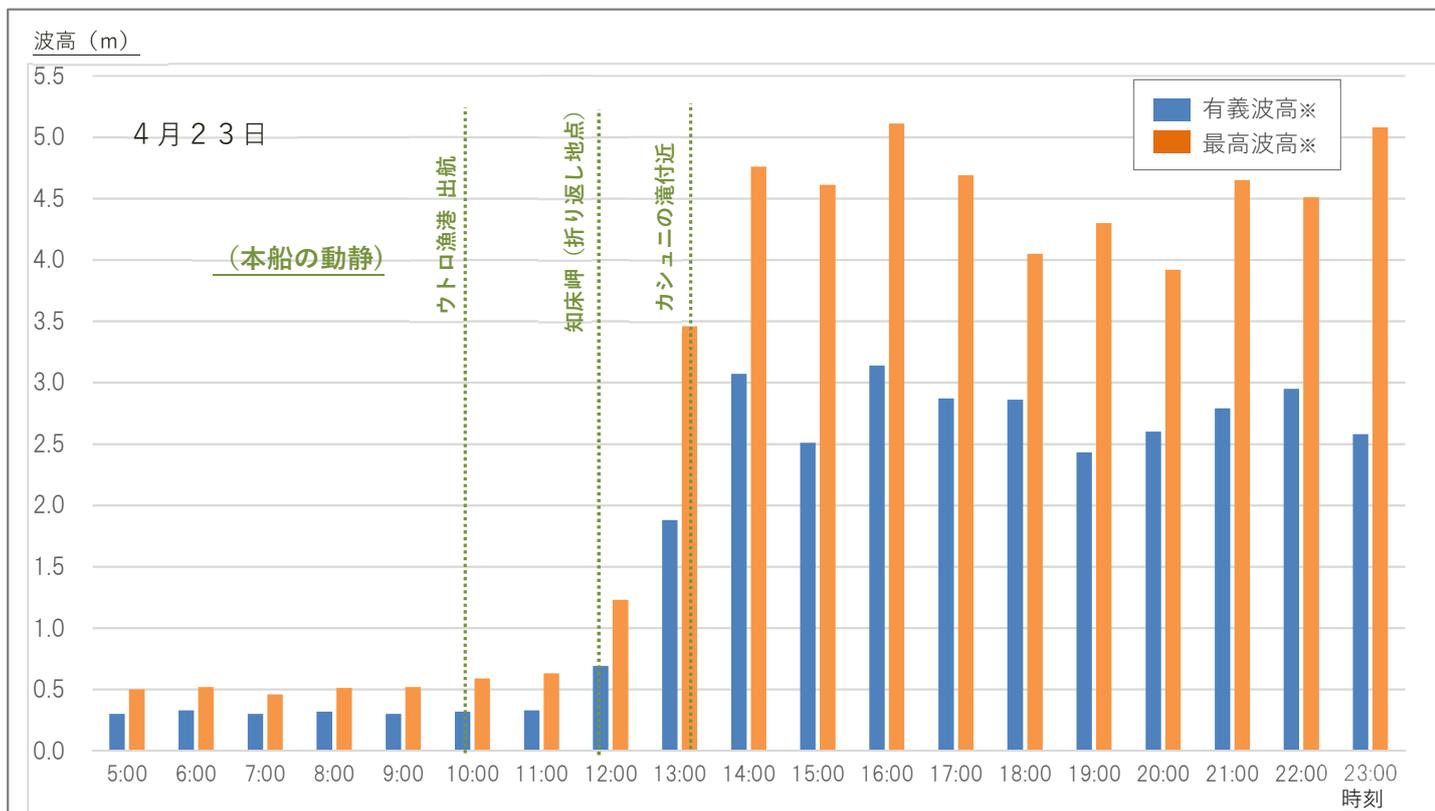
図12 ウトロ漁港沖での有義波高及び最高波高の観測値

2.4.4に記述したとおり、本事故当日、本船が出航した10時の時点では、KAZUⅢ船長ら複数の者が出航可能と判断していたように、ウトロ漁港の海上は穏やかであった。実際に、ウトロ漁港沖で観測された波の有義波高も、同時点では0.5m未満であった（2.4.3図12）。

(2.4.3 図12)。また、波浪推算の結果によれば、12時20分の時点までに、本船の航路上の多くの地点で波高が1.0mを超えたと考えられる(2.5.2 図14)。この状況を事後的に見れば、本船が「風速8m/s以上又は波高1.0m以上」という運航中止基準に当たる気象・海象に遭遇することなく帰港するには、多少の余裕を見て、12時までにウトロ漁港に戻る必要があったものと考えられる。つまり、本船が安全に運航を終えるためには、おおむね11時ごろルシャ川河口沖付近に達した時点で、引き返さなければならなかったものと考えられる。

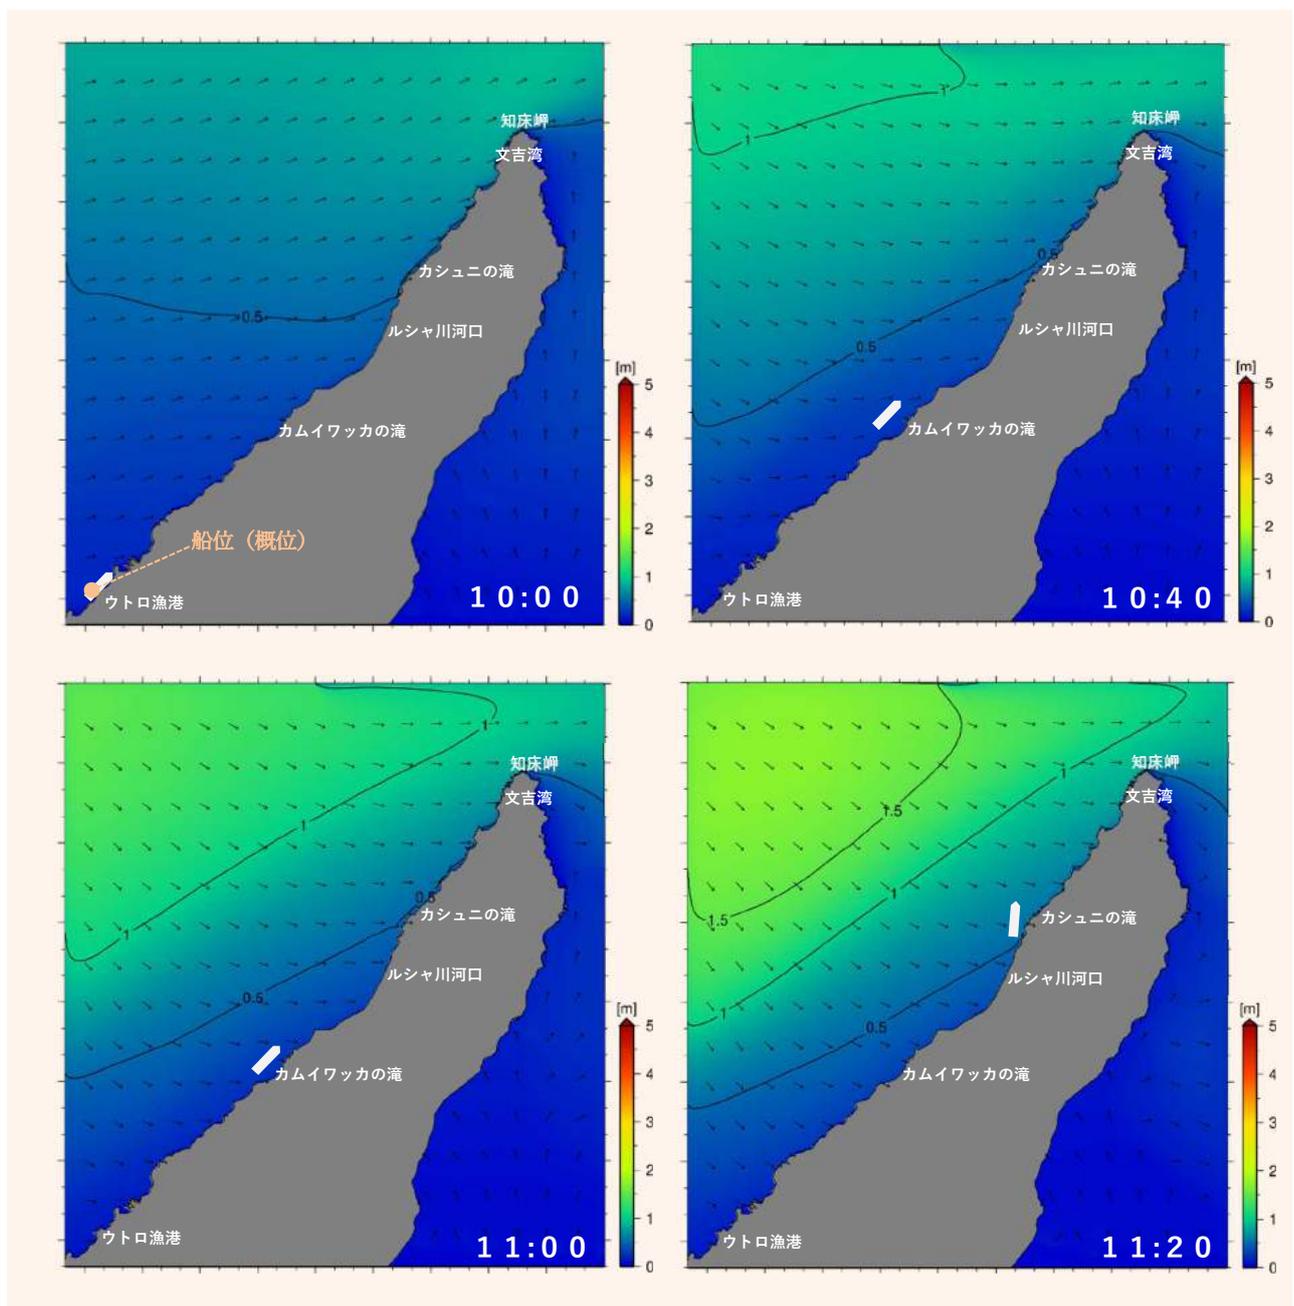
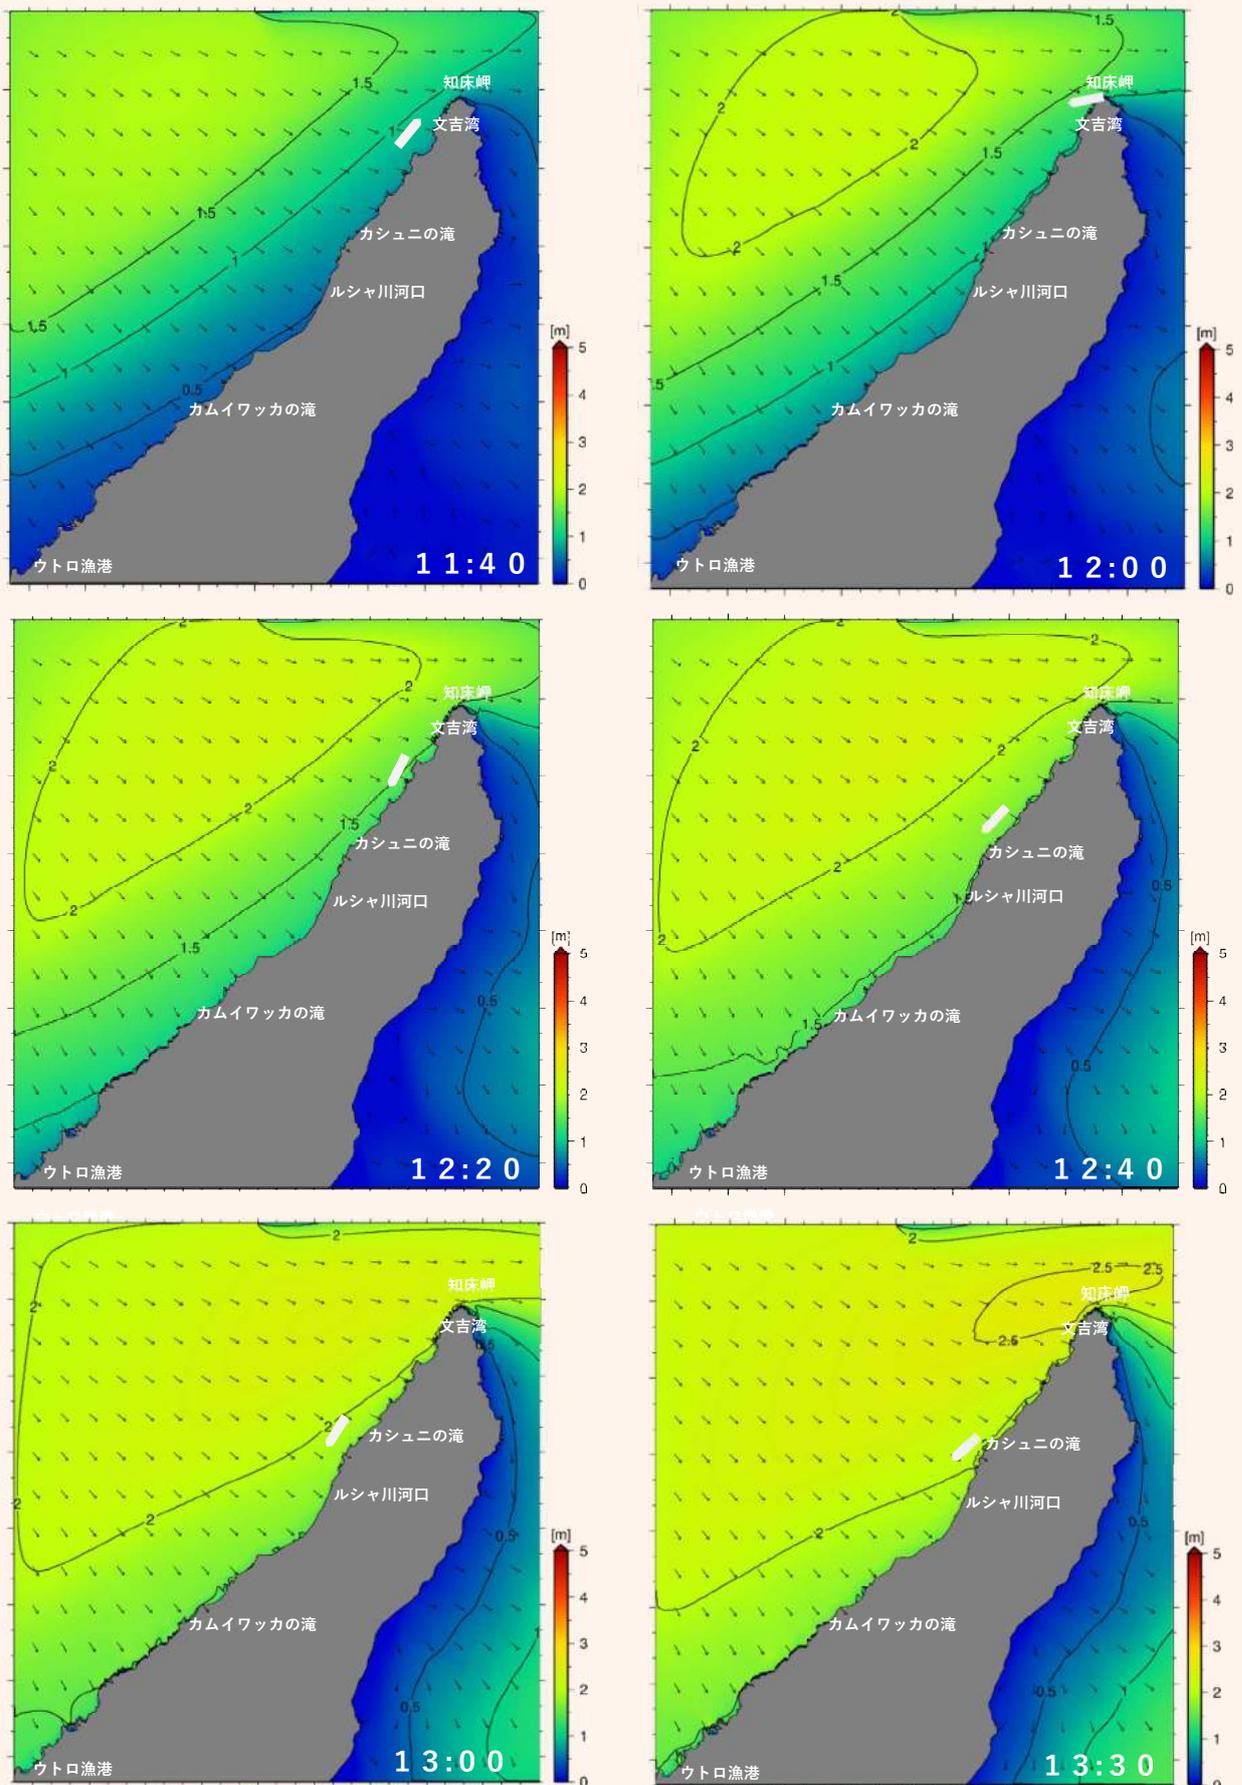
図14 波浪の分布図（10時00分～13時30分）

2.5.1 の波浪推算の結果によれば、本事故当日、知床半島北西沖の海域では、寒冷前線の通過に伴う強風の影響により高波海域が発生し、11時20分ごろ以降、同半島先端の知床岬付近から同半島西側沿岸部に向けて、高波海域が徐々に拡大する状況であった（図14参照）。

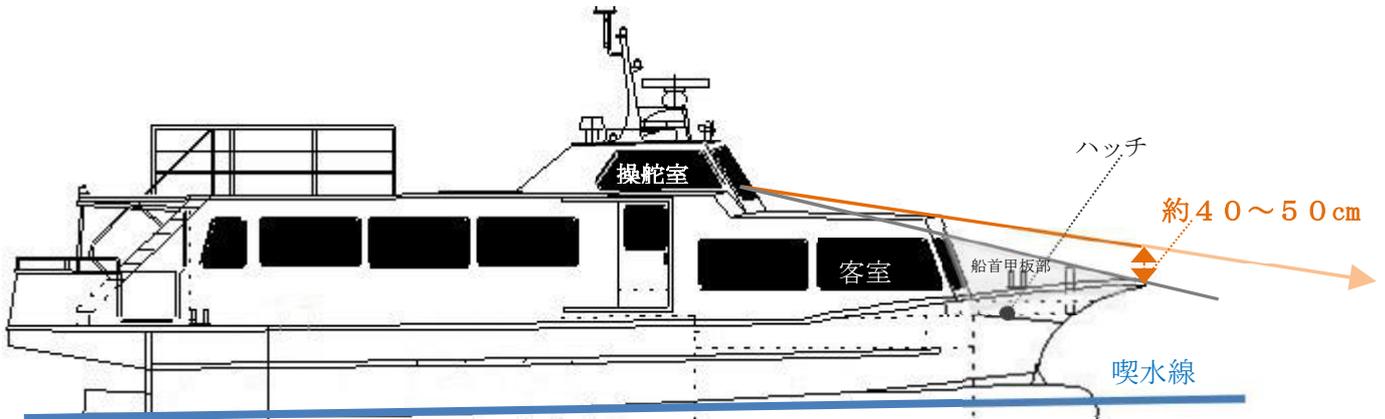
図19 見通しの状況

操舵室前方の見通しは、舵輪と椅子の間に立った位置（床からの目の高さ約165cm）からは、客室の窓、船首甲板部及び同部中央のハッチを見ることができず、前部客室上の外板の先に船首先端からの高さ約40～50cm

の位置を見ることができた（図19参照）。

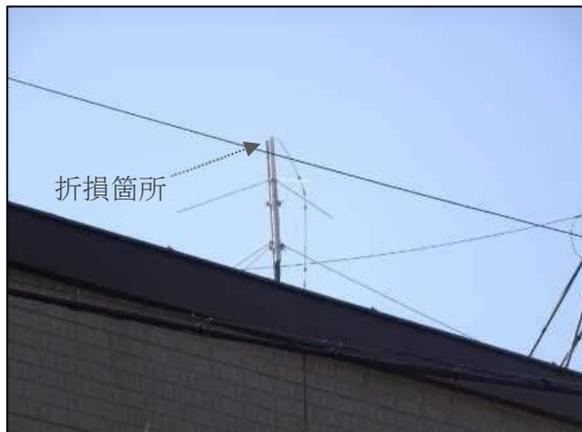
写真7 本件会社事務所の屋外に設置されたアマチュア無線機のアンテナ

ただし、現場調査の結果によれば、本件会社事務所にはアマチュア無線機が設置されていたが、屋外に設置された同無線機のアンテナが折損しており、同無線機と本船との通信には使用できない状態であった（写真7及び写真8参照）。

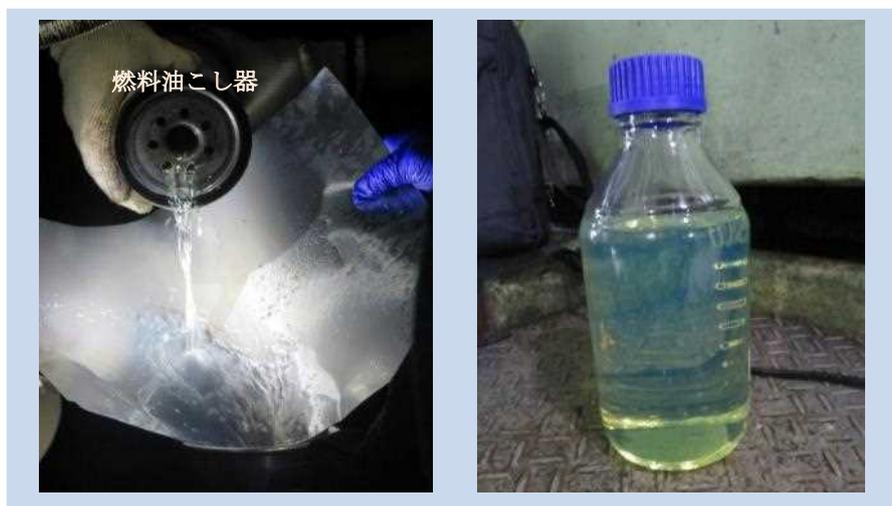
写真17 燃料油こし器から取り出した燃料油

燃料系への海水の流入の形跡を確認するために燃料油こし器を開放したところ、燃料油こし器内部は燃料油で満たされており、取り出した燃料油に水分の混入は確認されなかった（写真17参照）。

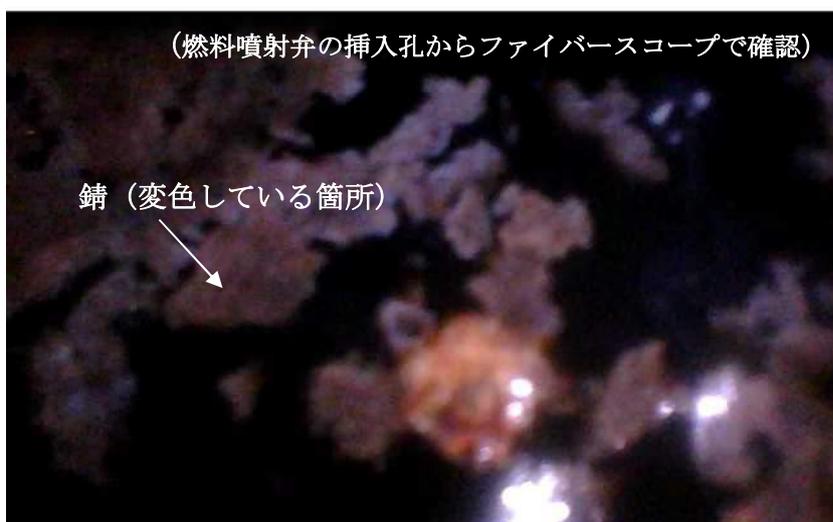
写真19 主機関シリンダ内部

燃料噴射弁の挿入孔から燃焼室内を確認したところ、燃焼室内にも海水が残留しており、ピストン頂部には錆が確認された。しかし、全てのシリンダについてピストン頂部の位置を計測したところ、ピストン頂部の位置は全て正常であり、ピストン及び連接棒の曲損や折損などは生じていなかった（写真19参照）。

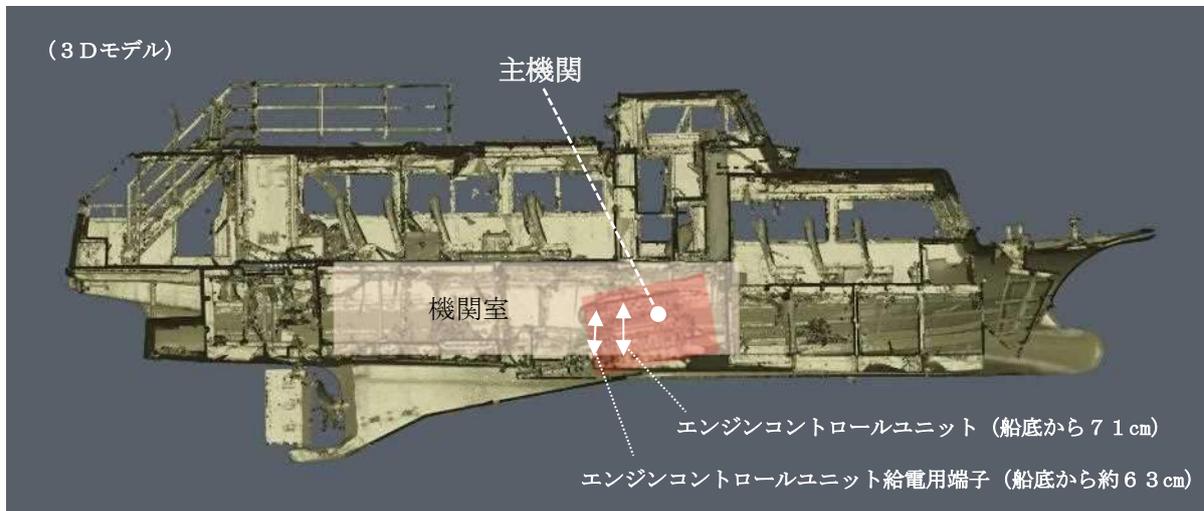
図23 機関室における主機関等の位置

主機関の運転継続のために必要不可欠な電子部品のうち、燃料噴射のための信号を出すエンジンコントロールユニット及びエンジンコントロールユニットへの給電用端子は、最も船底に近い場所に位置しており、それぞれ船底の最も深い位置から約71cm、約63cmの高さにあった。これらの部品は水密構造ではなく、浸水により水没すれば、燃焼室に燃料が噴射されなくなり、主機関停止に至る構造となっていた（写真20及び図23 参照）。

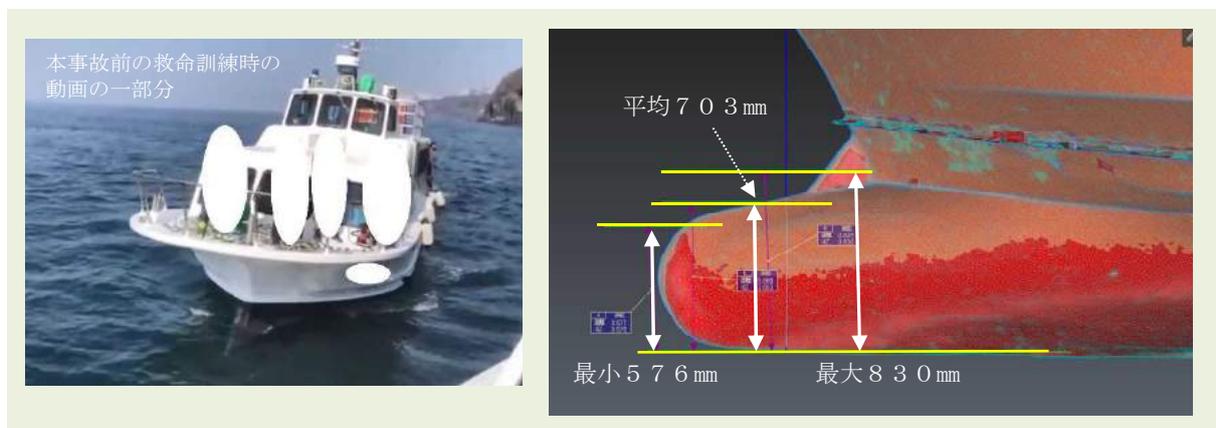
図24 船首喫水の推定

本事故発生の2日前に実施された救命訓練（以下「本事故前の救命訓練」という。）時の動画から船首喫水を推定したところ、波が高いときは830mm、波が低いときは576mmであり、これらを平均すると703mmであった（図24参照）。

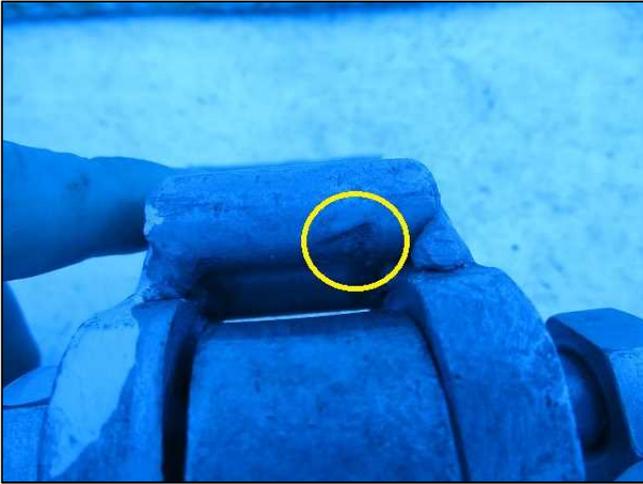
写真 2 3 左舷側ストッパーに衝突跡

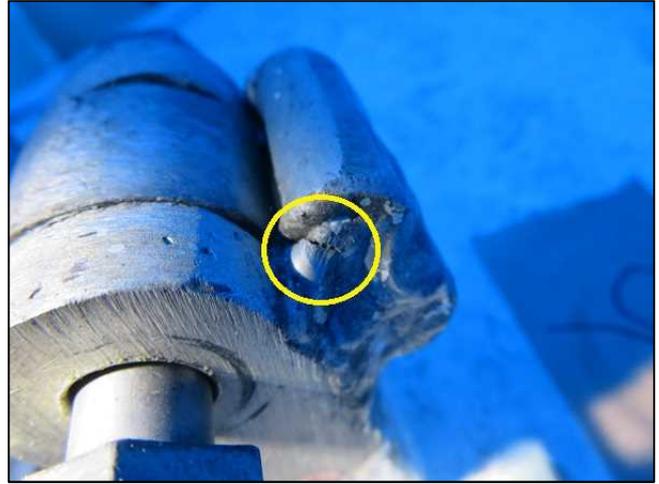
写真 2 4 右舷側ストッパーにクラック

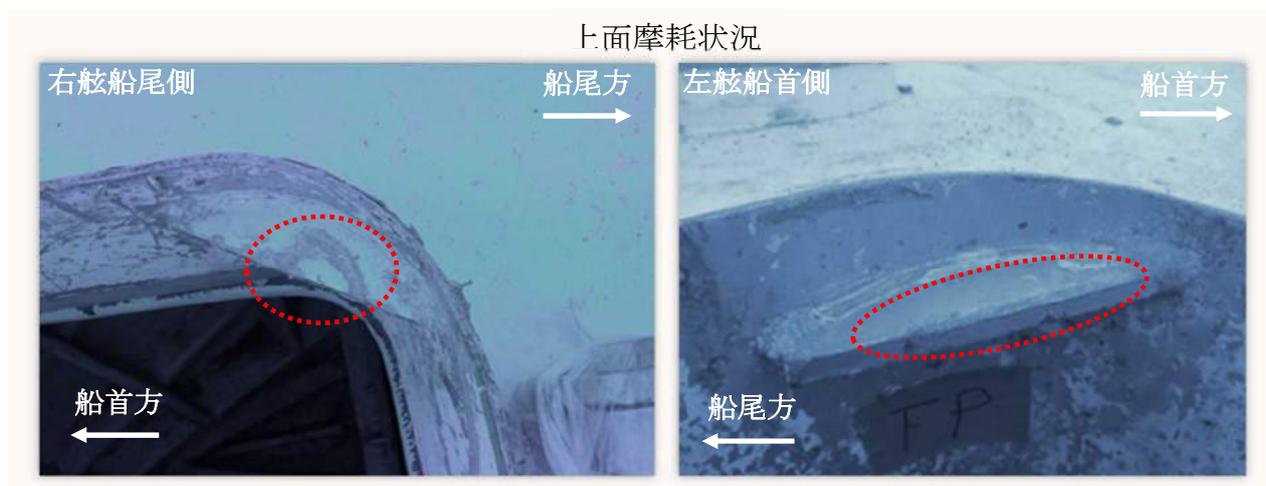
- (1) 船体調査の結果によれば、本船の船首甲板部ハッチのハッチコーミングの内側四隅には、‘ハッチ蓋のクリップを受けるためのプレート’（以下「クリップ止め部」という。）が溶接されている。クリップ止め部は、片側が浅く片側が深くなっており、ハッチ蓋の内側で、浅い側でプレートの下に軽く引っ掛かったクリップのツメが、クリップのハンドルを回すことにより回転し、深い側で締まるようになっていた（2.8.2 図27参照）。
- (2) クリップ止め部の摩耗状況を上面及び下面から観察したところ、右舷船尾側及び左舷船首側のクリップ止め部については、上面に削れた跡を確認した（写真26参照）。

写真26 船首甲板部ハッチのクリップ止め部の摩耗状況

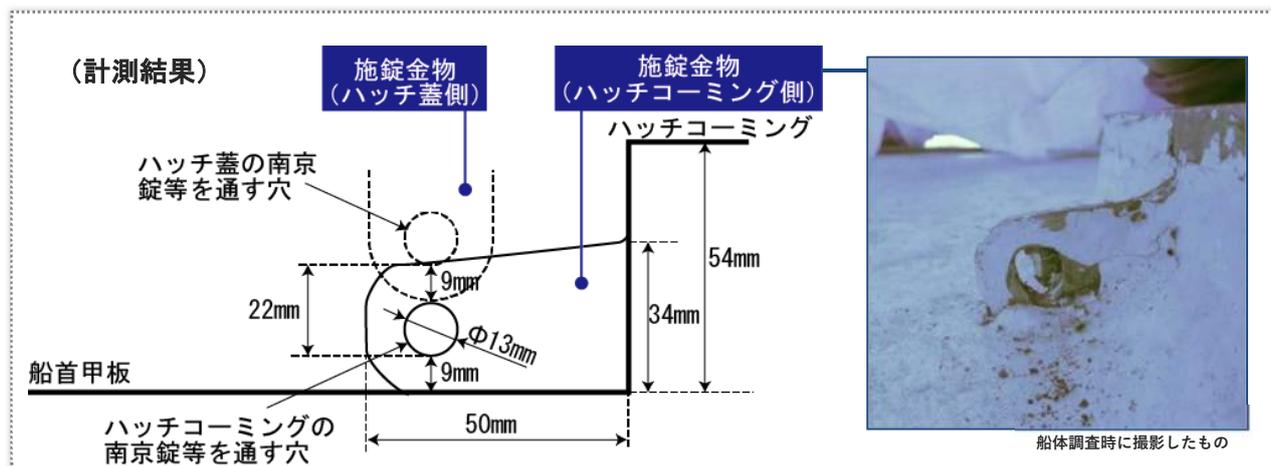
図30 施錠金物の状況

- (1) 本件会社の事務員（以下「本件会社事務員」という。）が、令和4年4月15日にそれまで上架していた本船をウトロ漁港内に下架した際に撮影した本船の写真によれば、船首甲板部ハッチ蓋は、同ハッチ蓋とハッチコーミングにそれぞれ付いている施錠金物の南京錠等を通す穴が揃っておらず、2cm程度浮いた状態となっていた（写真27及び図30参照）。

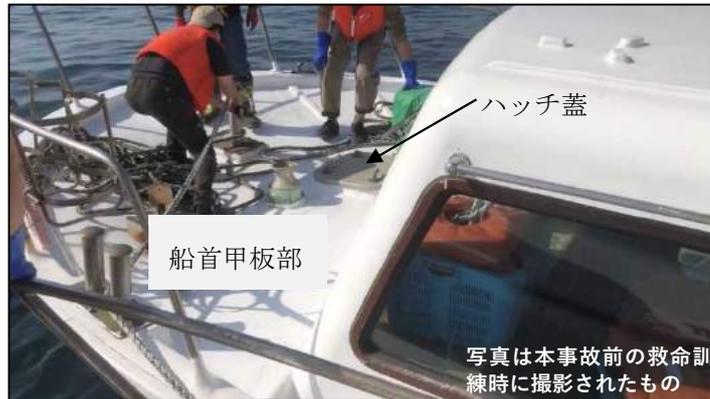
写真 2 8 船首甲板部ハッチ蓋

- (2) 本事故前の救命訓練に参加した同業他社の従業員の1人（以下「同業他社社員C」という。）は、本船船長が本事故前の救命訓練において本船の船首甲板部ハッチ蓋を開閉した際には、船首側の二つのクリップが、確実に固定できない状態であったと口述している（写真28及び写真29 参照）。

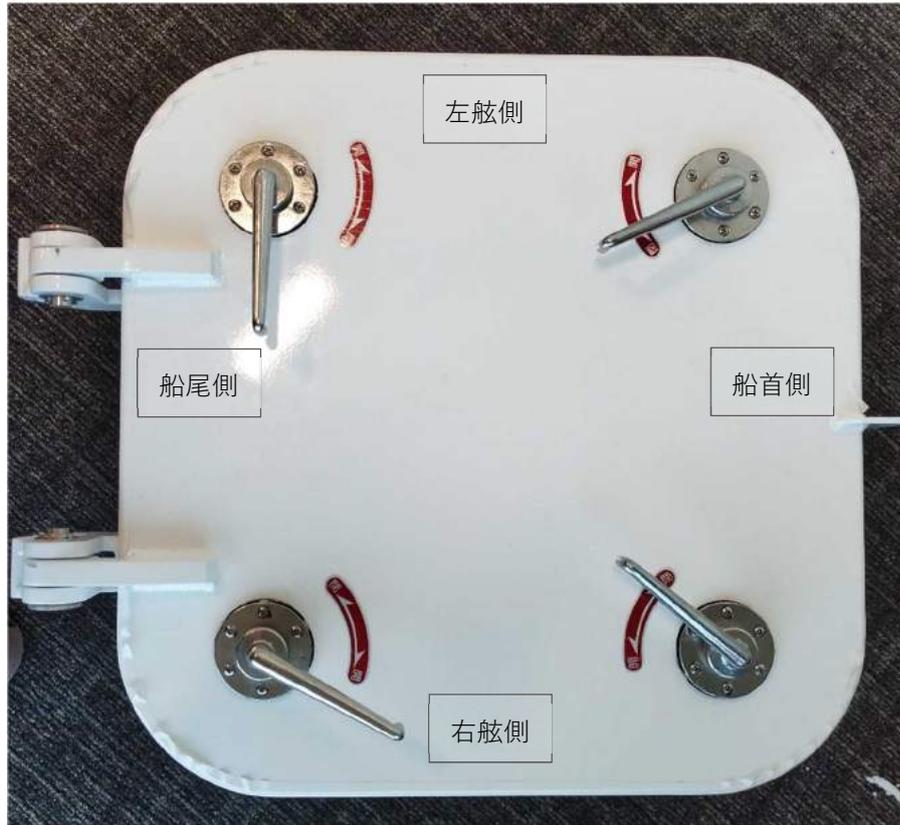
写真32 写真31を真上から見た状態

- (2) 模型ハッチにおいて、本事故前の救命訓練時におけるクリップのハンドルの向きを再現し、船首側の二つのクリップ（写真31の①及び②）をクリップのツメがクリップ止め部の上に乗る状態に置いたところ、ハッチ蓋とハッチコーミングとの間に隙間が生じた。この状態におけるハッチ蓋下端の位置と確実に閉まったときのハッチ蓋下端との位置の差は約2cmであった（写真33及び写真34 参照）。

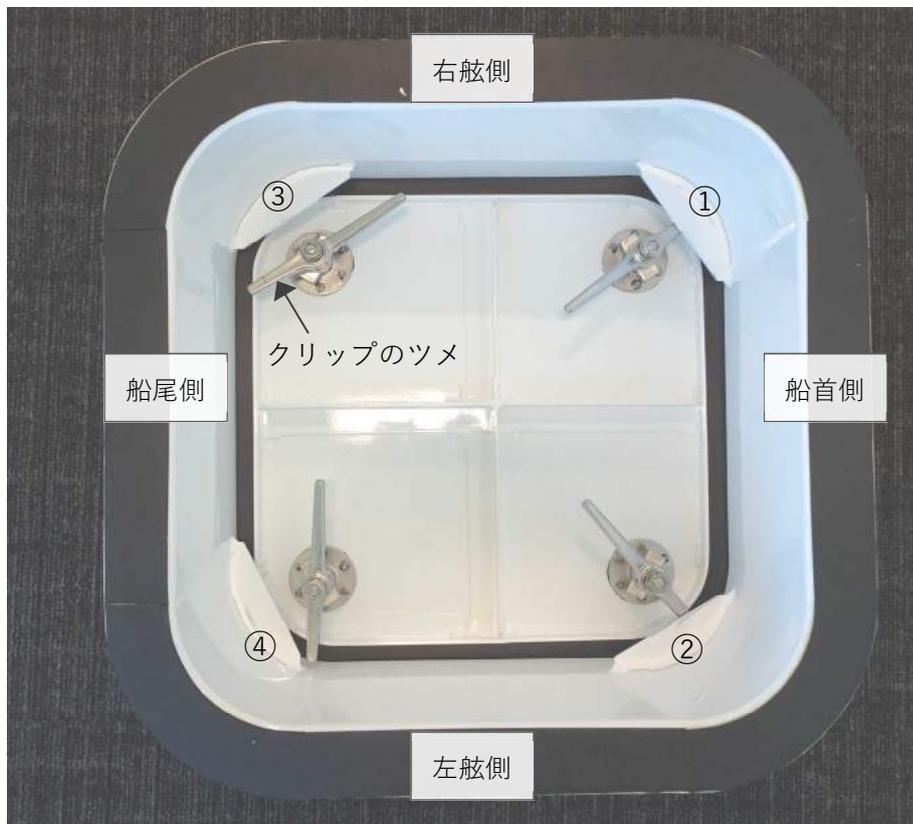
写真33 写真32を内側から見た状態

また、クリップ止め部の取付位置には左右で差があり、右舷船首側及び左舷船尾側の2か所（写真33の①及び④）では、クリップ止め部の前後方向の長さが短いため、ハンドルを真横に向けると、クリップのツメがクリップ止め部に掛からない状態であった。このため、例えば、模型ハッチのクリップのハンドルを写真28及び写真29の本事故前の救命訓練時のような位置にした場合、左舷船尾側のクリップ（写真31の④）のツメは、クリップ止め部に掛からないか、又は僅かに掛かる程度であった。（写真33参照）

さらに、右舷船尾側のハンドルを写真28及び写真29の本事故前の救命訓練時のような位置にした場合、右舷船尾側のクリップ（写真31の③）のツメは、クリップ止め部に掛かっていなかった（写真33参照）。

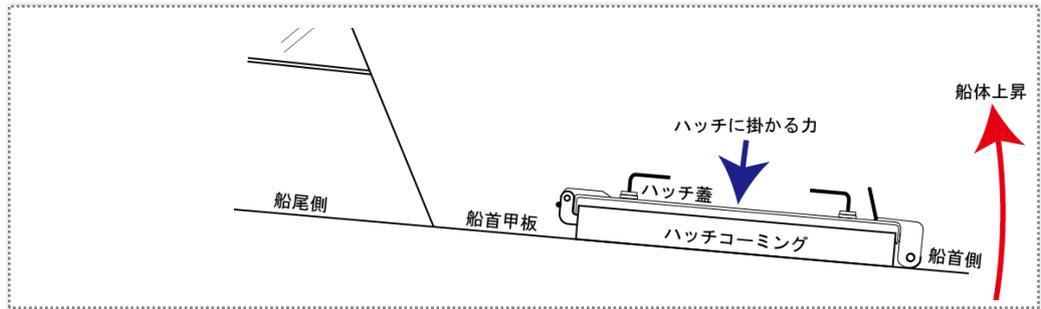
2.2.3 定点連絡地点の通過時刻等

過程① 船体の動揺により、ハッチ蓋が船首甲板とともに上昇し始める。
 ハッチ蓋には上向きの加速度が生じ、ハッチ蓋に掛かる力は増して、
 ハッチ蓋が船首甲板側に下向きに押し付けられる。

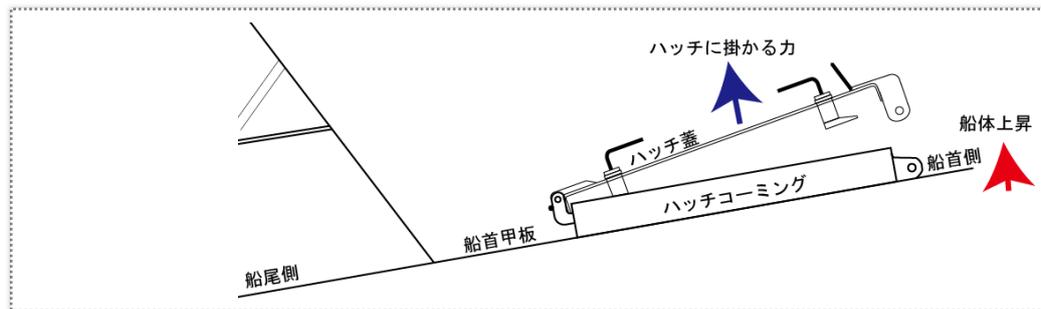
図 3 7 - 2 過程②の状態

過程② 船体の動揺により、船首甲板の上昇速度が遅くなる。下向きの加速度によってハッチ蓋に上向きの慣性力が掛かり、この力が重力より大きくなると、ハッチ蓋を船首甲板側に押し付ける力がマイナス
 となって、ハッチ蓋が開き始める。

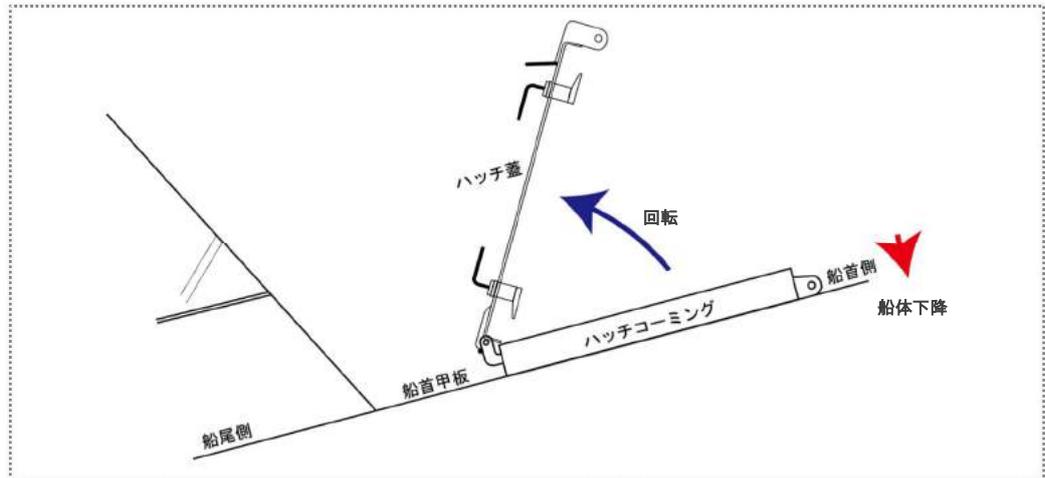
図 3 7 - 3 過程③の状態

過程③ 船体の動揺により、船首甲板が下向きに運動し始める。このとき、船首甲板は大きな下向き加速度により下降するのに対し、ハッチ蓋が慣性力により上に投げ出されるように浮き上がり、船首甲板にヒンジで固定されているので、上向きの力は回転モーメントとなってハッチ蓋が回転して更に開く。

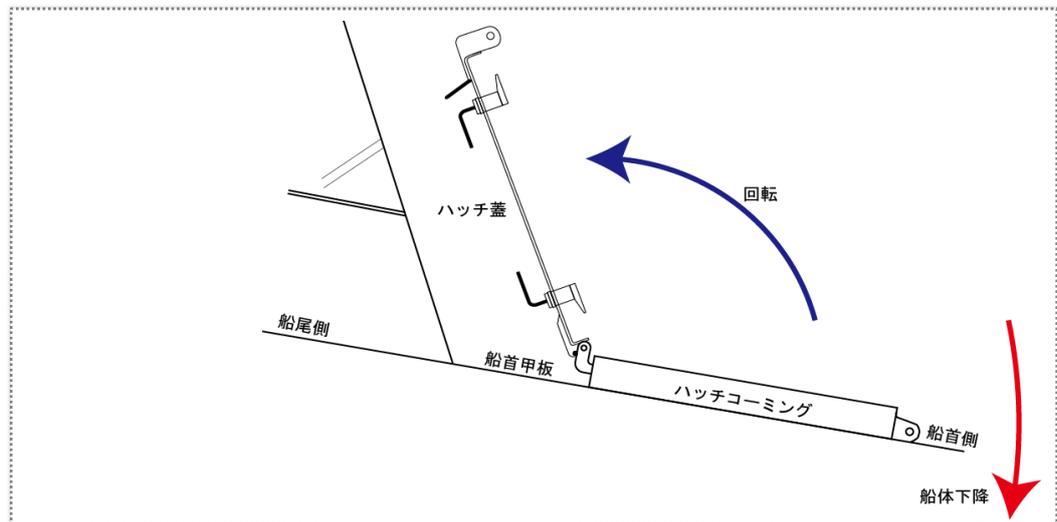
図 3 7 - 4 過程④の状態

過程④ 船体の動揺により、船首甲板は下向きに運動するのに対し、ハッチ蓋は浮き上がり、回転モーメントにより更に回転して、垂直を超えてストッパーのある120°まで開く。

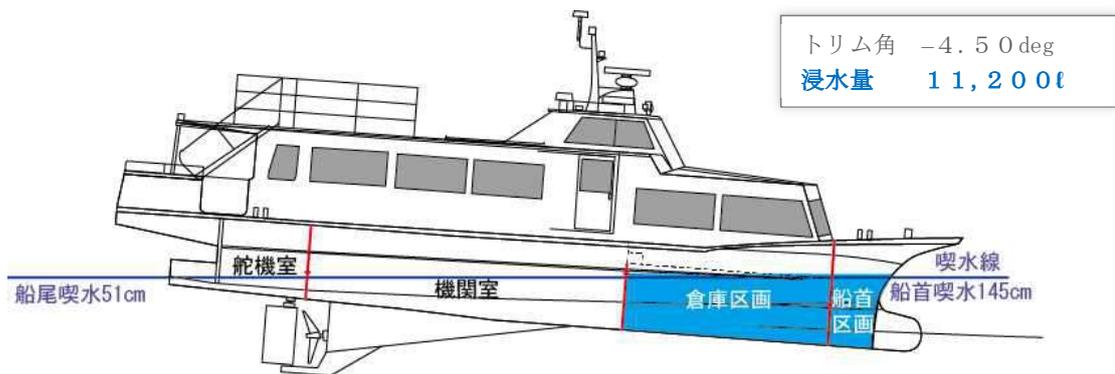
図41 倉庫区画から機関室に流入し始める状態

流入する海水の総量が11,200を超えると、倉庫区画と機関室との間の隔壁の開口部 (2.7.2(4)②図22-2、開口部下端は船底の最も深い位置から約85cm) から機関室へと海水が流入する。このとき、船尾喫水が約51cm、船首喫水が約145cm、トリム角が約 -4.50° となる。船舶の重量と海水の重量の合計は約32.3tとなるが、浮力約75.0tがこれを上回り、沈没には至らないものと考えられる。(図41参照)

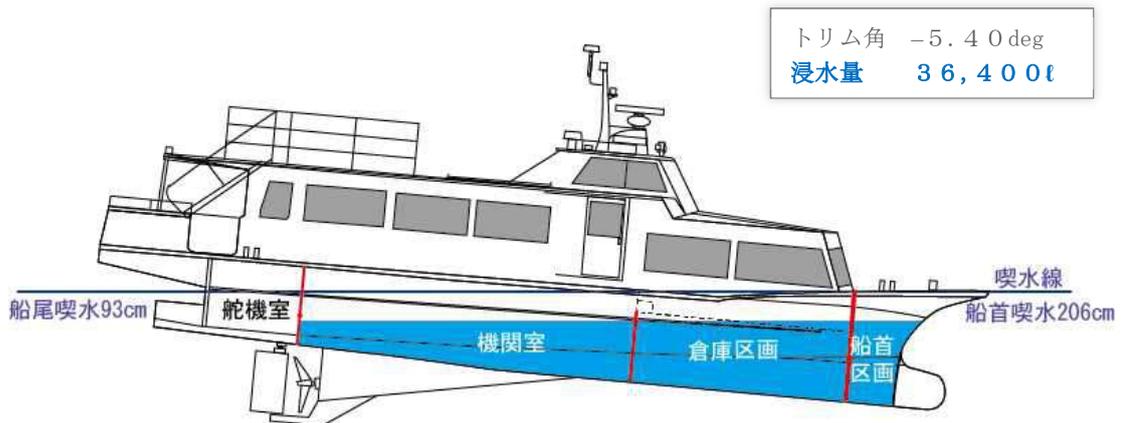
図42 ハッチコーミングの上端が喫水線よりも下になる段階

流入する海水の総量が36,400ℓに達すると、船首甲板部ハッチコーミングの上端が喫水線よりも下になる。この時、船尾喫水が約93cm、船首喫水が約206cmであり、トリム角が約 -5.40° となる。ハッチコーミングの上端が喫水線よりも下に沈むことにより、大量の海水が継続的に同ハッチから流入することとなる。(図42参照)

このときの総海水流入量は36,400ℓであるが、海水が機関室と舵機室との間の隔壁開口部(2.7.2(4)③図22-3、開口部下端は船底の最も深い位置から約86cm)から舵機室に流れ込み始める時点での総流入量は37,200ℓであり、これとほとんど差がない。したがって、ハッチコーミング上端が喫水線の下になってからは、時間的にはすぐに舵機室に浸水し、結果的に沈没に至ったものと考えられる。
