船舶事故調査報告書

船種船名 旅客船 KAZU I
船舶番号 291-23472 北海道
総トン数 19トン

事故種類 沈没
発生日時 令和4年4月23日 13時26分以降短時間のうち
発生場所 北海道知床半島西側カシュニの滝沖
知床岬灯台から真方位225° 7.5海里付近
(概位 北緯44° 15.1' 東経145° 12.7')

令和5年9月4日
運輸安全委員会議決

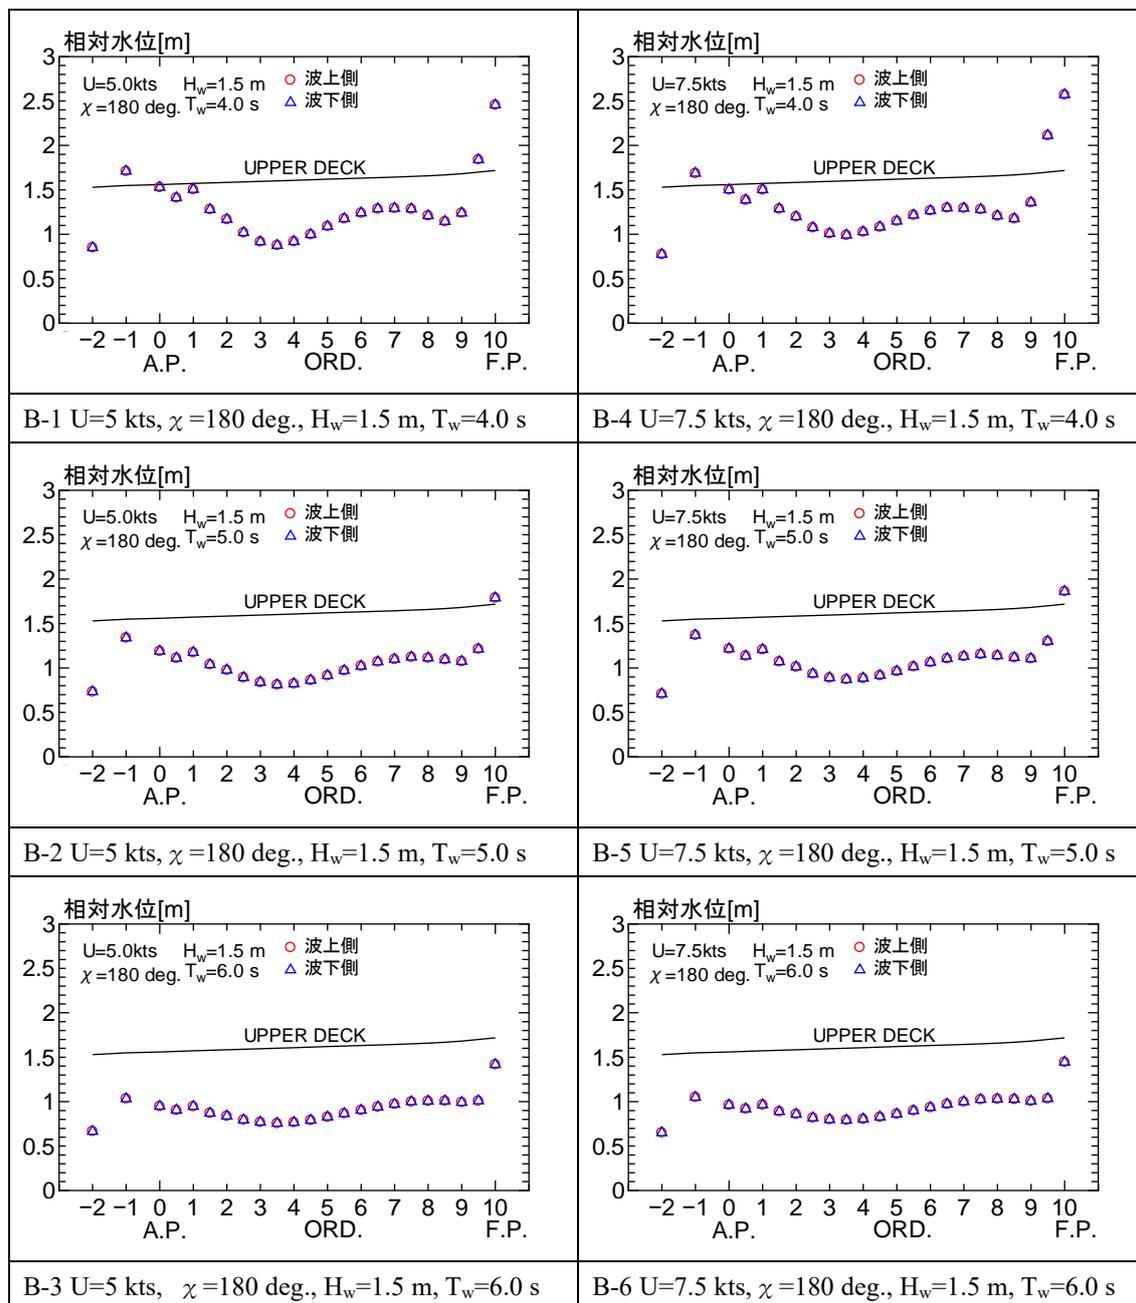
図10 相対水位計算結果 ($H_w=1.5$ m, $T_w=4, 5, 6$ s, $\chi=180$ deg., $U=5.0, 7.5$ kts)

対象船が波高 $H_w=1.5$ m, 波周期 $T_w=4, 5, 6$ s の規則波の中を, 波との出会い角 $\chi=180$ (向波), 135 (斜め向波), 90 (横波), 45 (斜め追波) deg., 船速 $U=5, 7.5, 10, 12.5$ kts で航行した場合の船側の相対水位の計算結果を図 10 から図 17 にある B-1 から B-48 に示す。

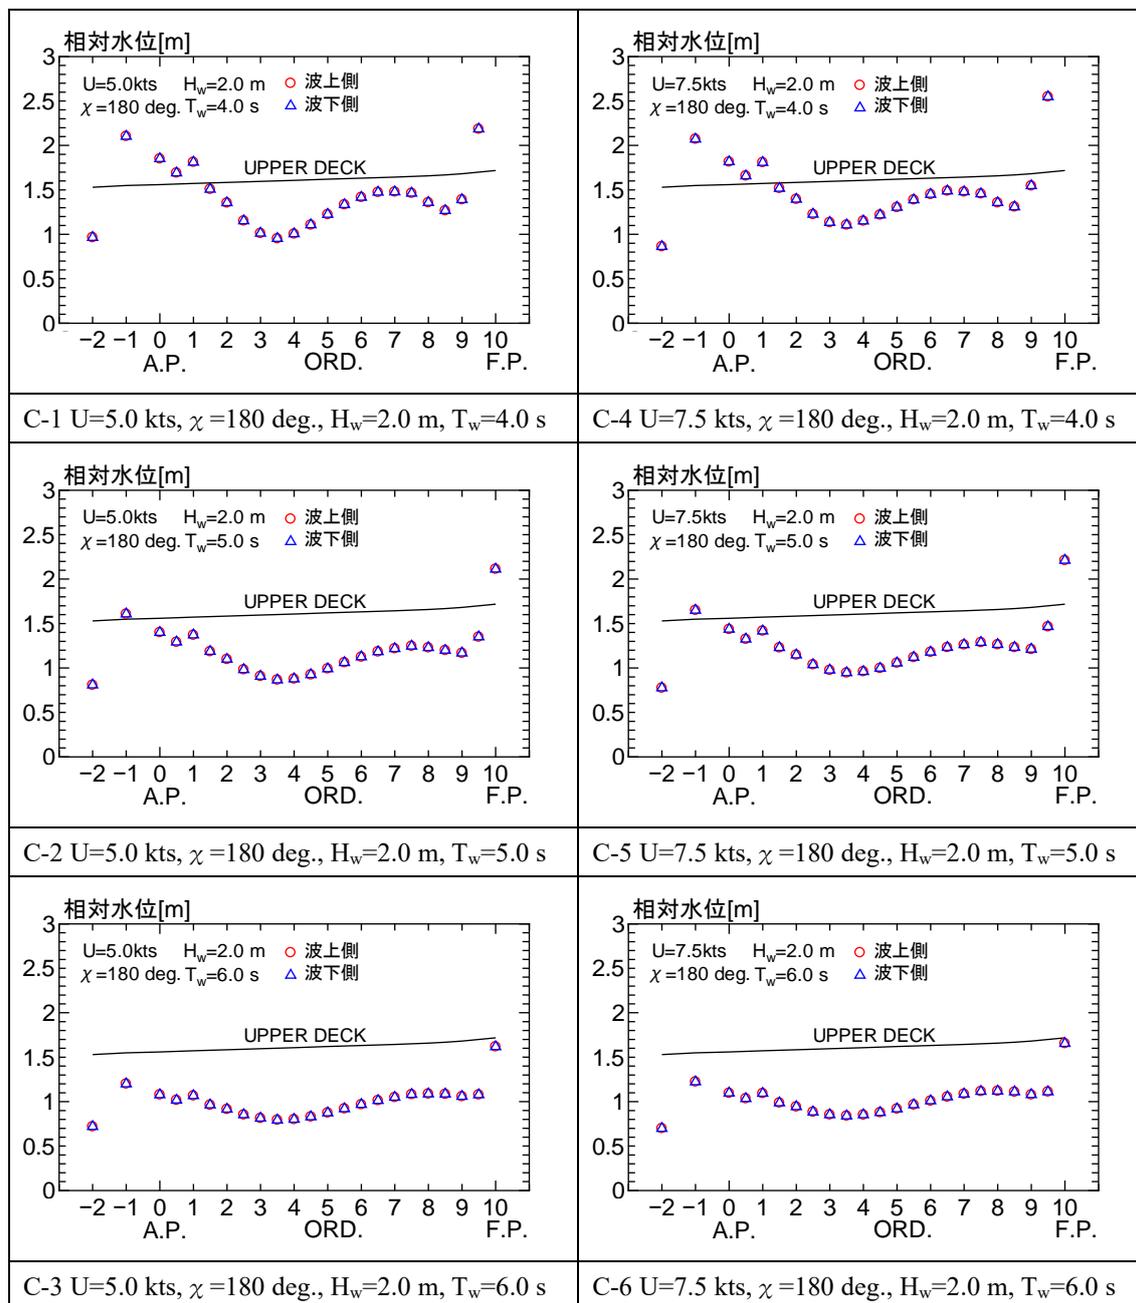
図18 相対水位計算結果 ($H_w=2.0$ m, $T_w=4, 5, 6$ s, $\chi=180$ deg., $U=5.0, 7.5$ kts)

対象船が波高 $H_w=2.0$ m, 波周期 $T_w=4, 5, 6$ s の規則波の中を, 波との出会い角 $\chi=180$ (向波), 135 (斜め向波), 90 (横波), 45 (斜め追波) deg., 船速 $U=5, 7.5, 10, 12.5$ kts で航行した場合の船側の相対水位の計算結果を図 18 から図 25 にある C-1 から C-48 に示す。

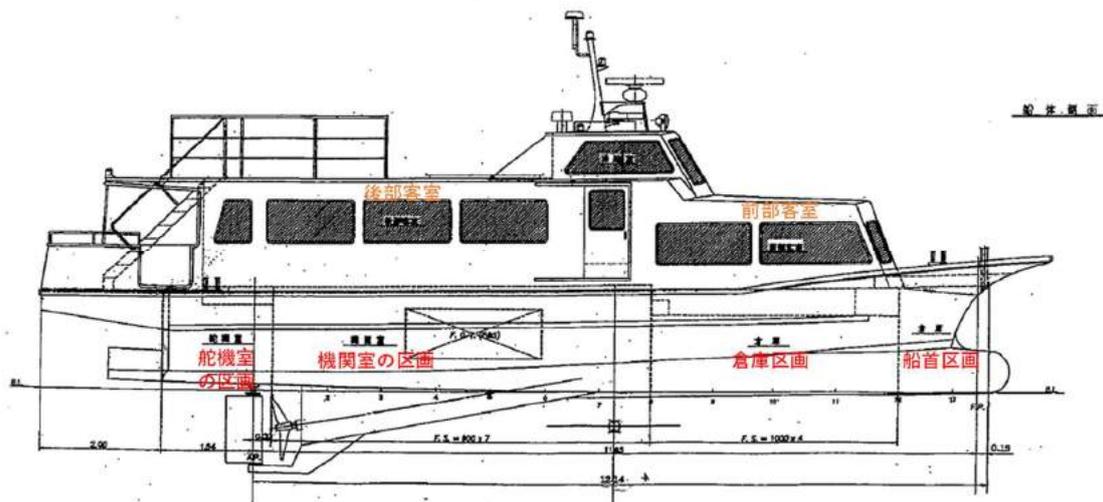
図1 対象船一般配置図（貸与資料一般配置図より抜粋）

対象船は全長 16.67 m、垂線間長 11.95 m、幅 4.18 m、深さ 1.62 m の FRP 製 19 トン型旅客船（限定沿海区域）である。最大搭載人員は船員 2 名、旅客は 65 名である。図 1 に対象船の一般配置図を示す。上甲板下には船首区画、倉庫区画、機関室の区画、舵機室の区画の 4 区画がある。

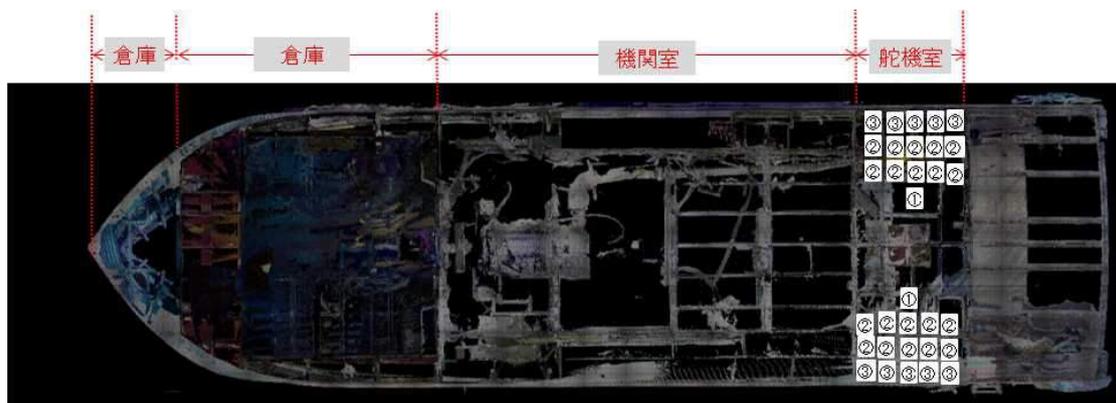
図3 船尾船底（舵機室）バラストを積み付けた場合の配置（運輸安全委員会貸与資料より抜粋）

船尾船底（舵機室）に砂袋 72 袋（1.512 t）を積み付けた場合の重量重心を計算した。バラストの砂袋の数量と配置は運輸安全委員会からの指示によるものである（図 3）。乗員，旅客，燃料は 4.2 節に示す条件と同じである。載荷状態を計算した結果を表 3 に示す。

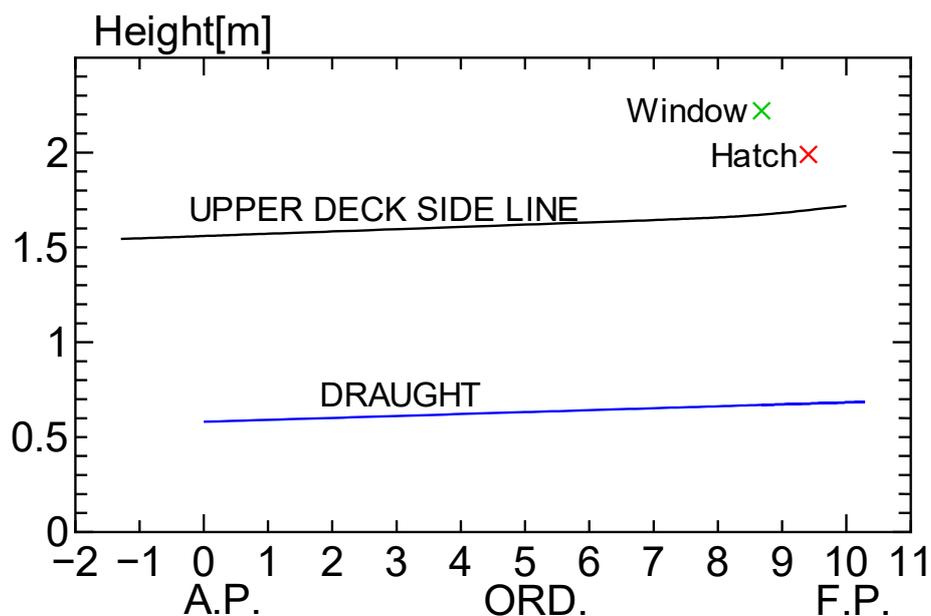
図4 各区画にバラストを分布させた載荷状態の喫水線と設定到達点との関係

4.2 節に示す各区画にバラストを分布させた場合の載荷状態での船首尾喫水及びトリム角を計算した結果を表 7 に示す。また、喫水線と設定した水位到達点（船首甲板ハッチコーミング船首側上端及び前部客室窓下端）との関係を図 4 に示す。図中、横軸は船長方向の位置、縦軸は B.L.からの高さであり、黒線は対象船の UPPER DECK SIDE LINE を、青線は喫水線を示す。また、船首甲板ハッチコーミング船首側上端位置を赤印、前部客室窓下端を緑印で示す。

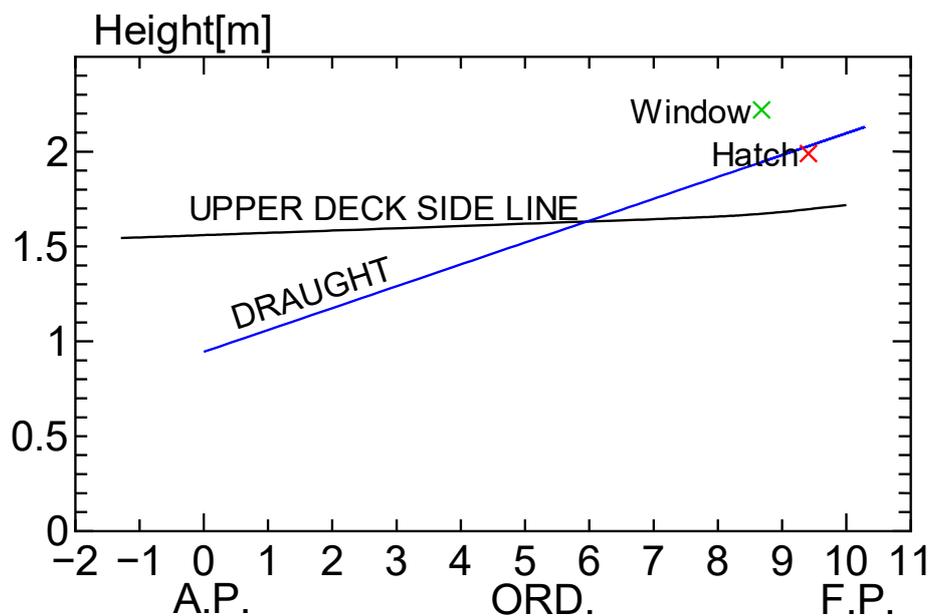
図8 機関室の区画から舵機室の区画へ海水が流入し始める瞬間の喫水線と設定到達点との関係

機関室の区画に浸水した水位が機関室の区画と舵機室区画との隔壁の開口部下端 (Z=0.940 m above B.L., X=0.3 m from A.P.) に到達した時の船体姿勢を計算した結果を表 11 に、喫水線と設定した水位到達点との関係を図 8 に示す。開口部下端に水位が到達すると、船首甲板ハッチコーミング船首側上端が喫水より下になる。浸水した船に働く重力は 578.4 kN であり、5 章に示す浮力よりも小さい。

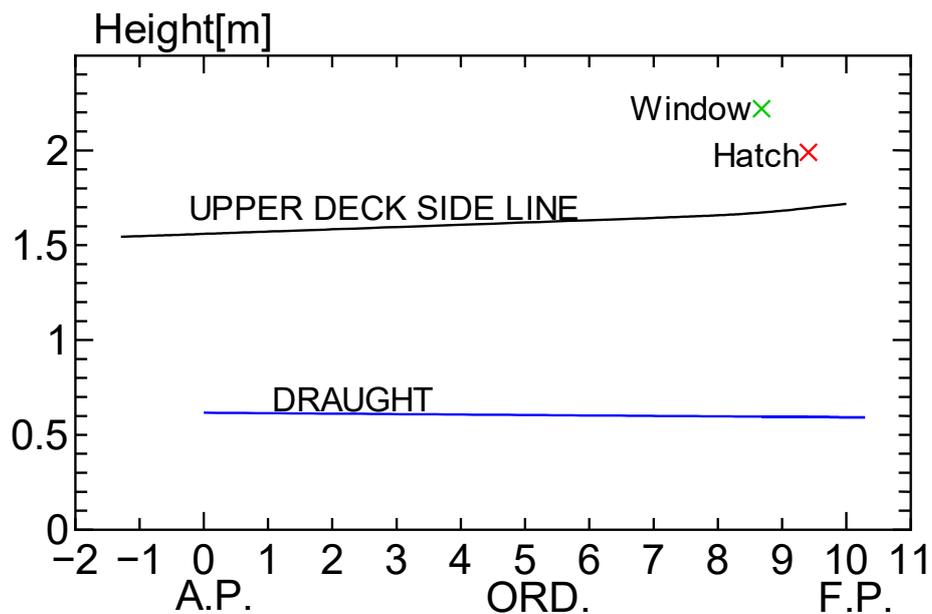
図10 船尾船底にバラストを積み付けた場合の喫水線と設定到達点との関係

4.3 節に示す船尾船底（舵機室）にバラストを積み付けた場合の船体姿勢を計算した結果を表 13 に、喫水線と設定した水位到達点との関係を図 10 に示す。

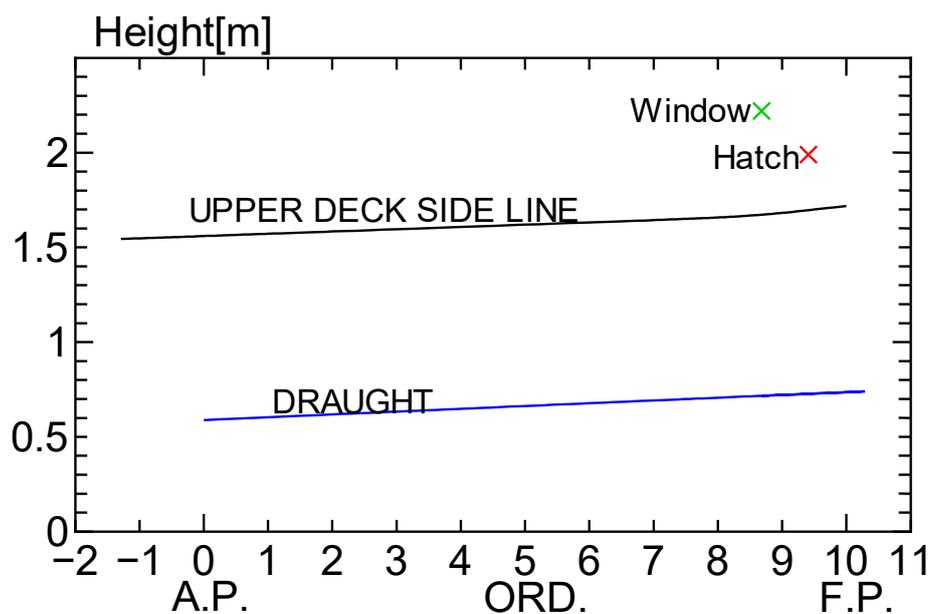
図11 船首区画が満水の場合の喫水線と設定到達点との関係（開口なし，船尾船底にバラスト積付）

次に、この载荷状態で、船首区画と倉庫区画との隔壁に開口がなく、船首区画が満水になった場合の船体姿勢を計算した結果を表 14 に、喫水線と設定した水位到達点との関係を図 11 に示す。船に働く重力は 215.2 kN であり、5 章に示す浮力よりも小さい。
